Projekt Navn  
Stenbrudsvej 5 Vej Og Park 24-9-24

## Inspektions Rapport

Strækings-ID: <b>NE01997-NE01199-1</b>	Dimension : <b>200 mm</b>
System: <b>Regnvand</b>	Tværsnit: <b>ø</b>
Inspektions Årsag: <b>Oversvømmelse/Vand i kælder</b>	Materiale: <b>Plast</b>
	Spulet: <b>I brug</b>

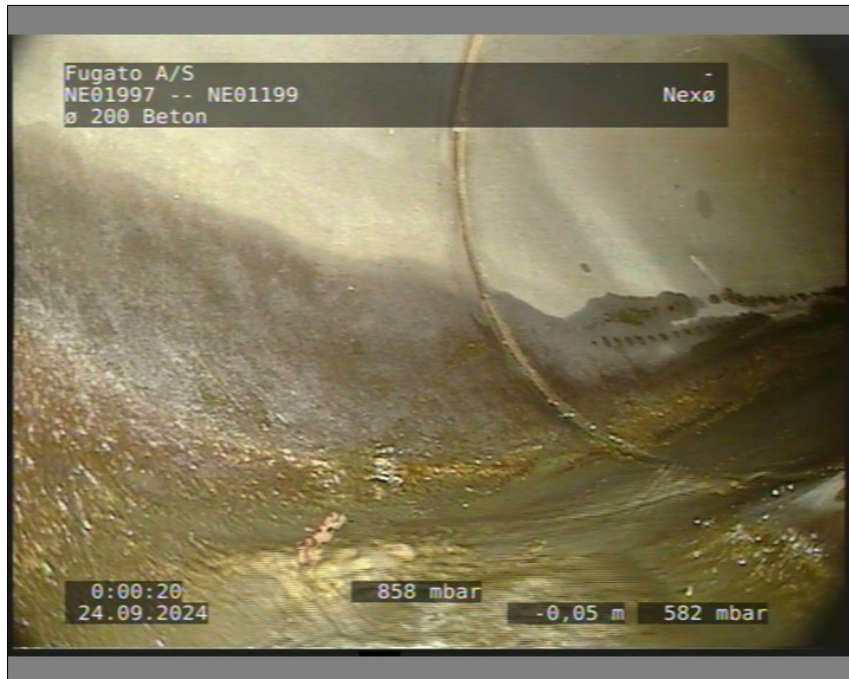
Foto: 1\_1A  
-0,05m, Vand , klasse 0

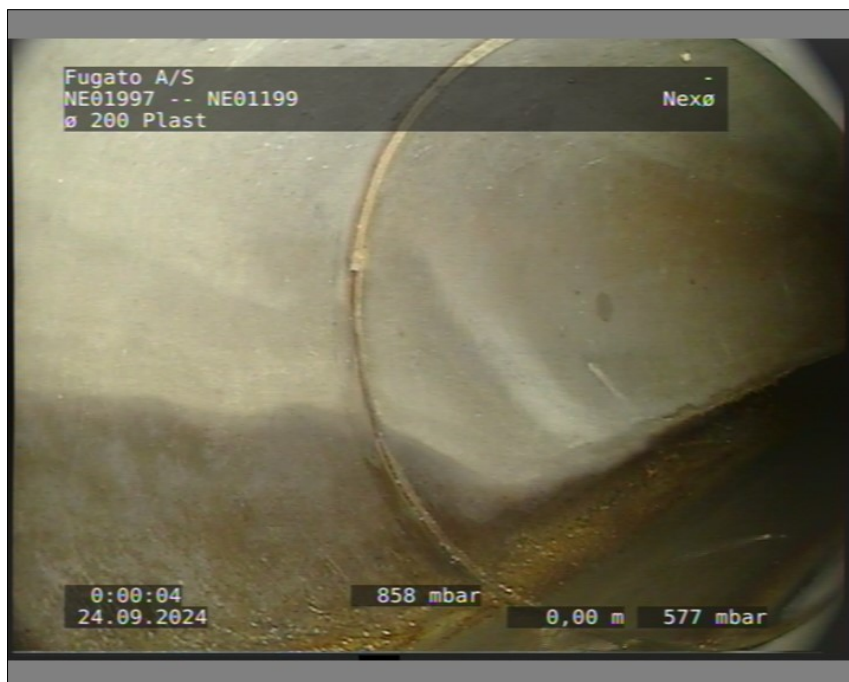
Foto: 1\_1A  
0m, Vand , klasse 0

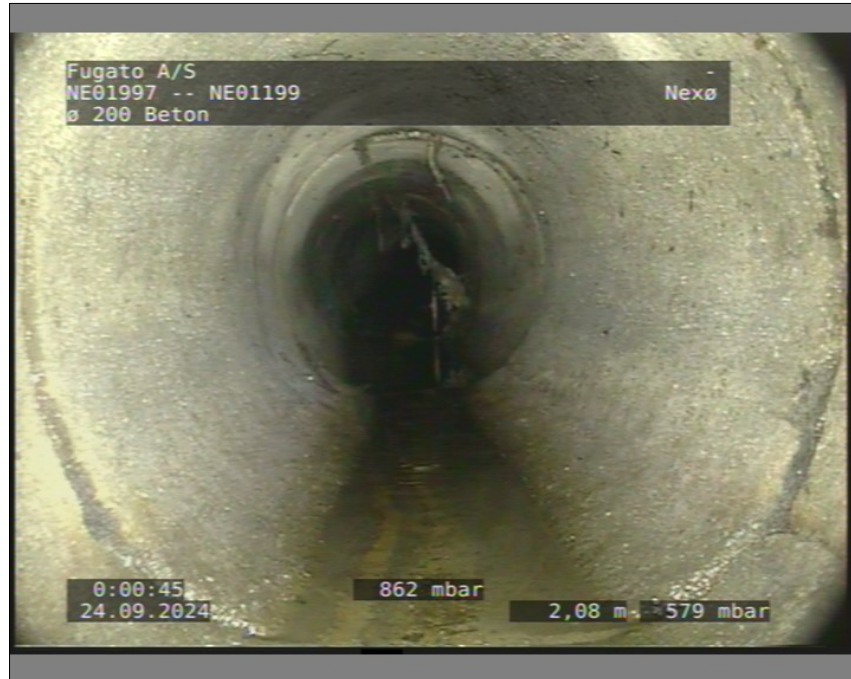
Foto: 1\_2A  
2,08m, Konstruktionsændring klasse 0, Materialeændring

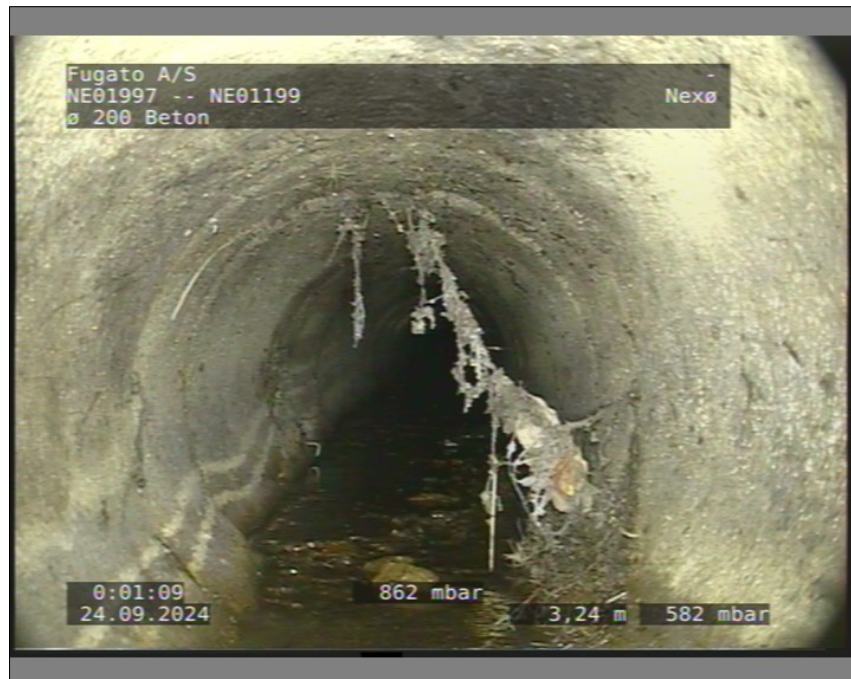
Foto: 1\_3A  
3,24m, Rødder klasse 1, fra urref 12 til urref 6, Fine rødder

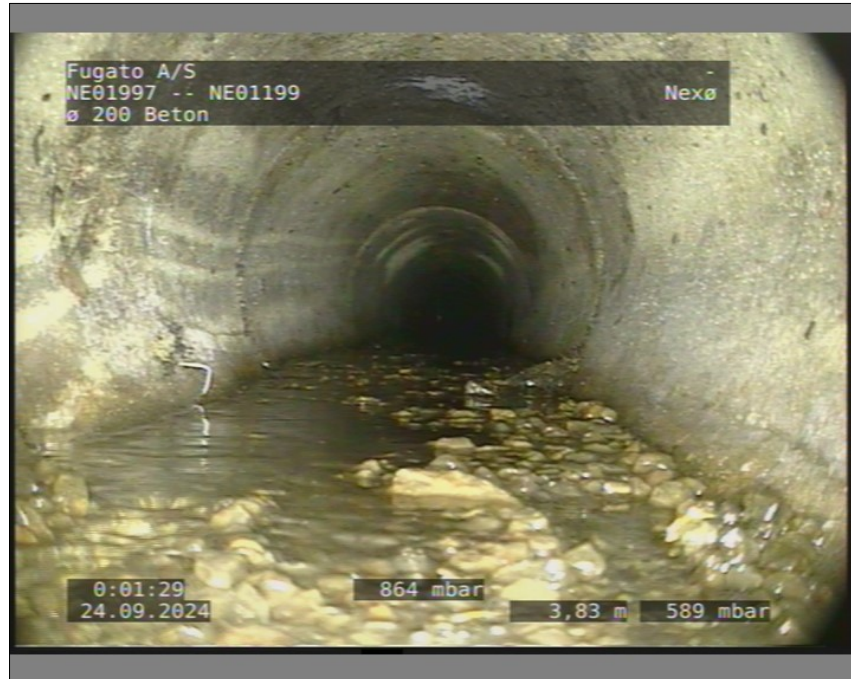
Foto: 1\_5A  
3,83m, Aflejring klasse 3, fra urref 9 til urref 3, Sand/Grus

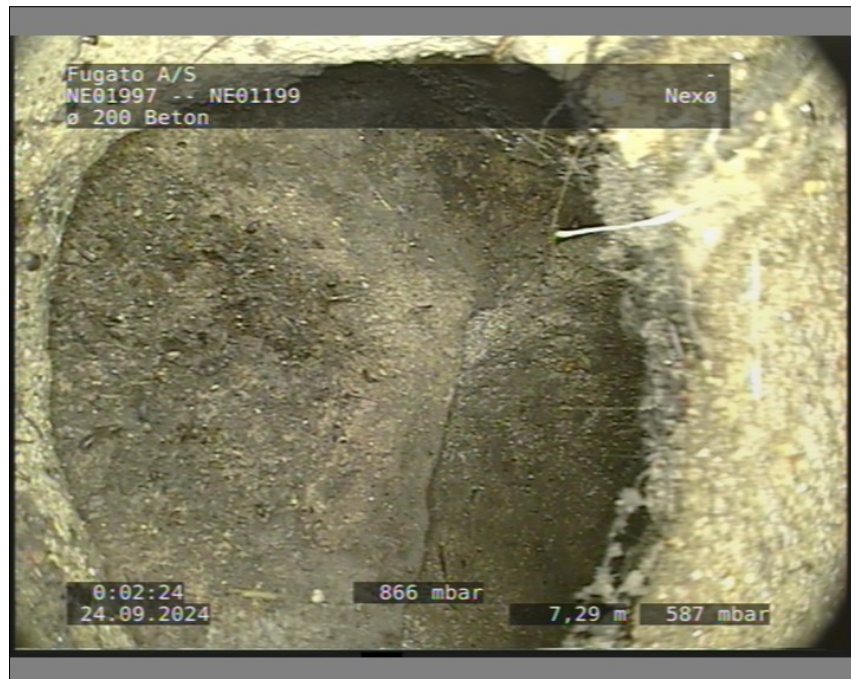
Foto: 1\_6A  
7,29m, Påhugget stik klasse 1, urref 2, Manglende forbindelse mellem stik/hovedledning

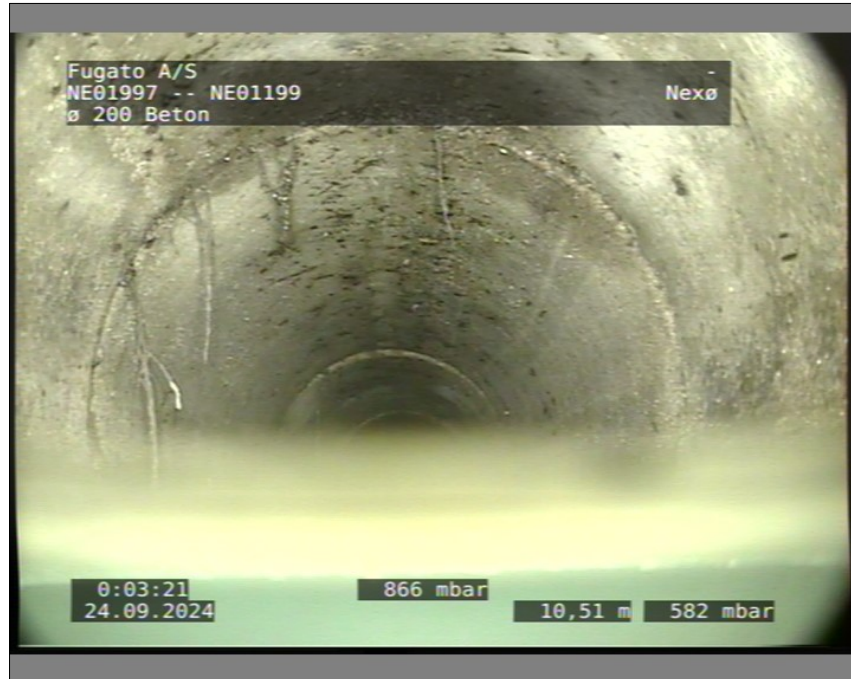
Foto: 1\_7A  
10,51m, Vand , klasse 4

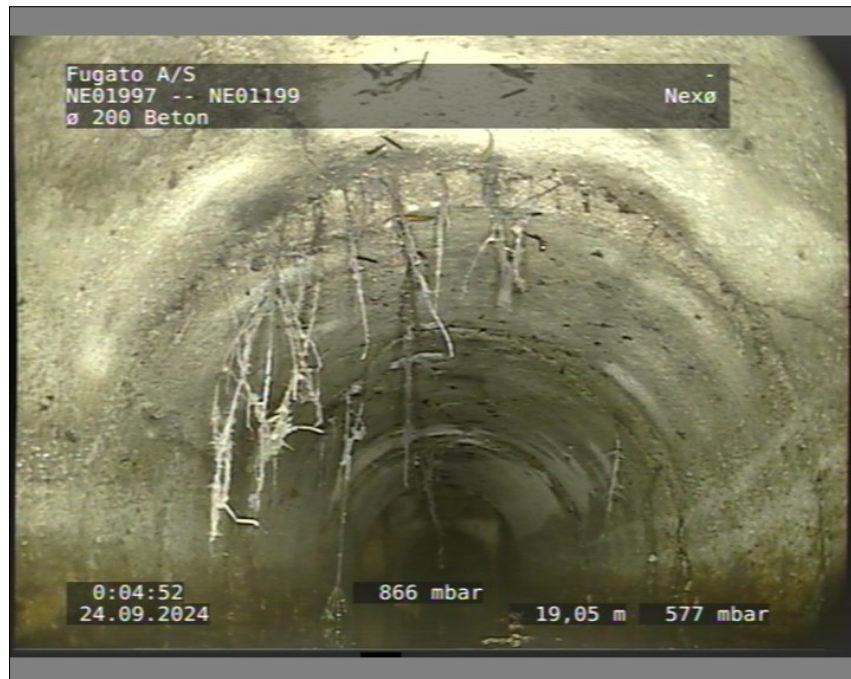
Foto: 1\_8A  
19,05m, Rødder klasse 1, fra uref 9 til uref 6, Fine rødder

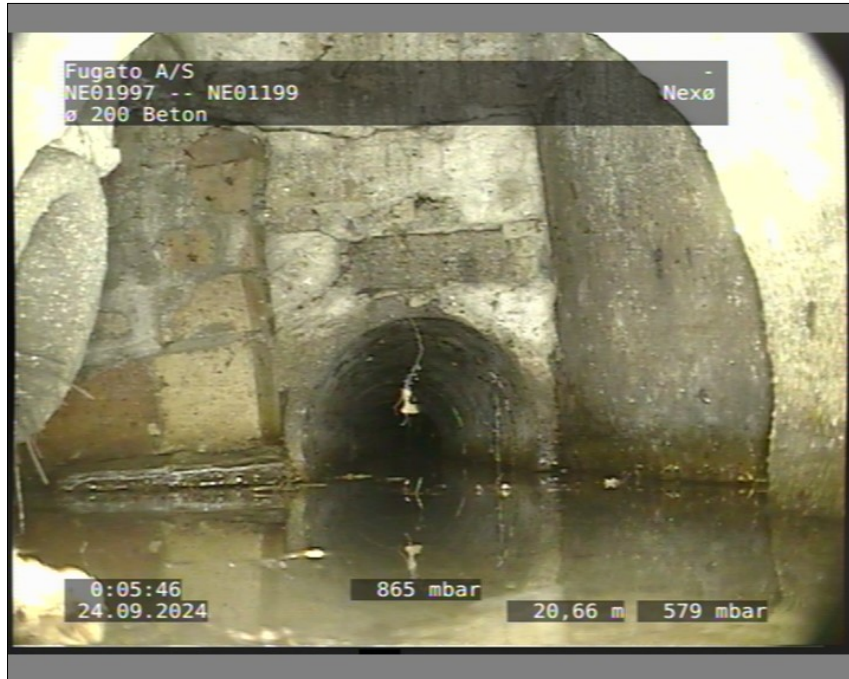
Foto: 1\_9A  
20,66m, Bemærkning

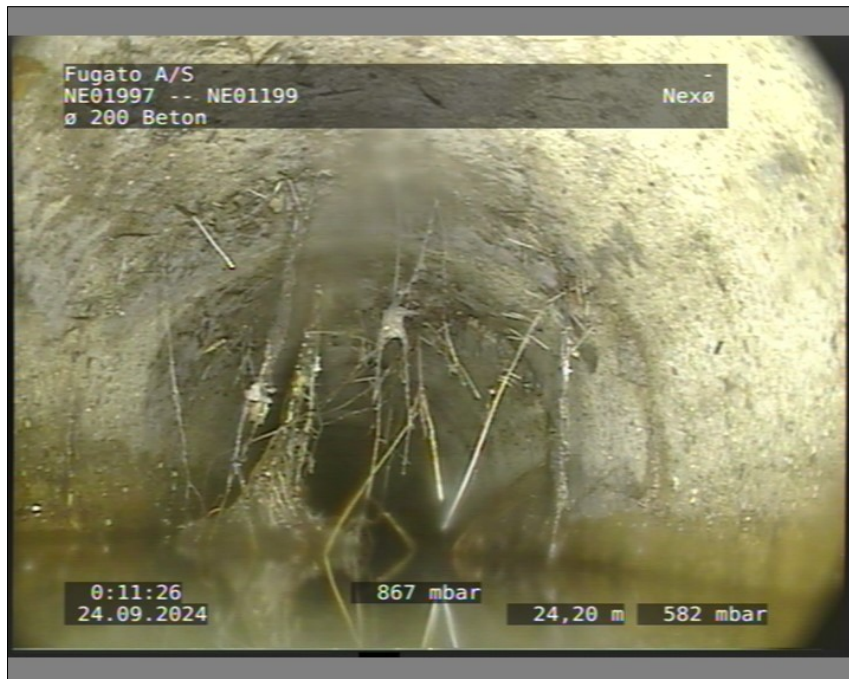
Foto: 1\_10A  
24,2m, Rødder klasse 3, fra urref 12 til urref 6, Fine rødder

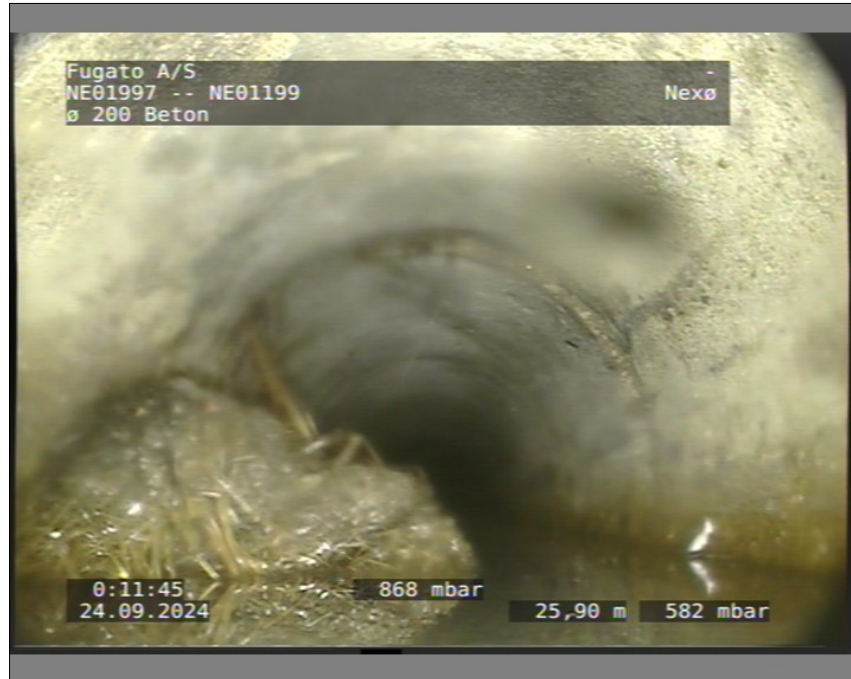
Vand , klasse 4 / Inspektion stop kan ikke køre længere for rod klump

Foto: 1\_11A  
25,9m, Rødder klasse 4, fra urref 9 til urref 3, Fine rødder, Rodklump

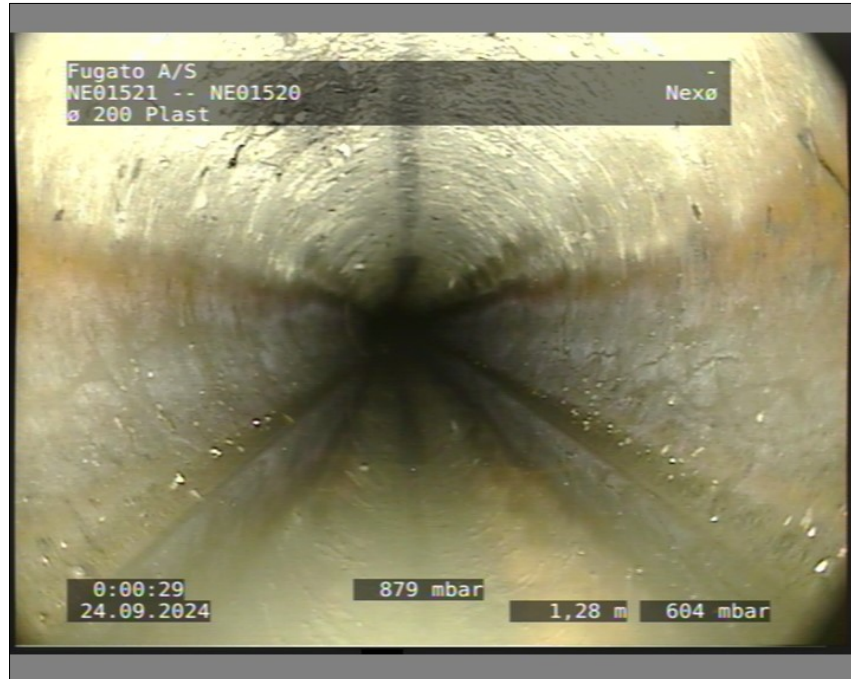
Foto: 2\_2A  
1,28m, Vand , klasse 2

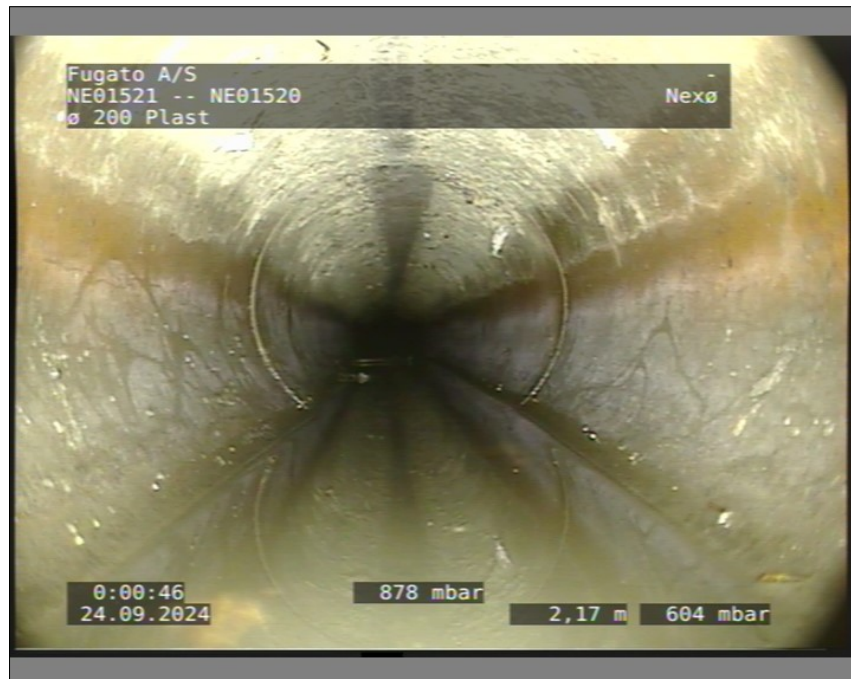
Foto: 2\_3A  
2,17m, Konstruktionsændring klasse 0, Materialeændring, Dimensionsændring

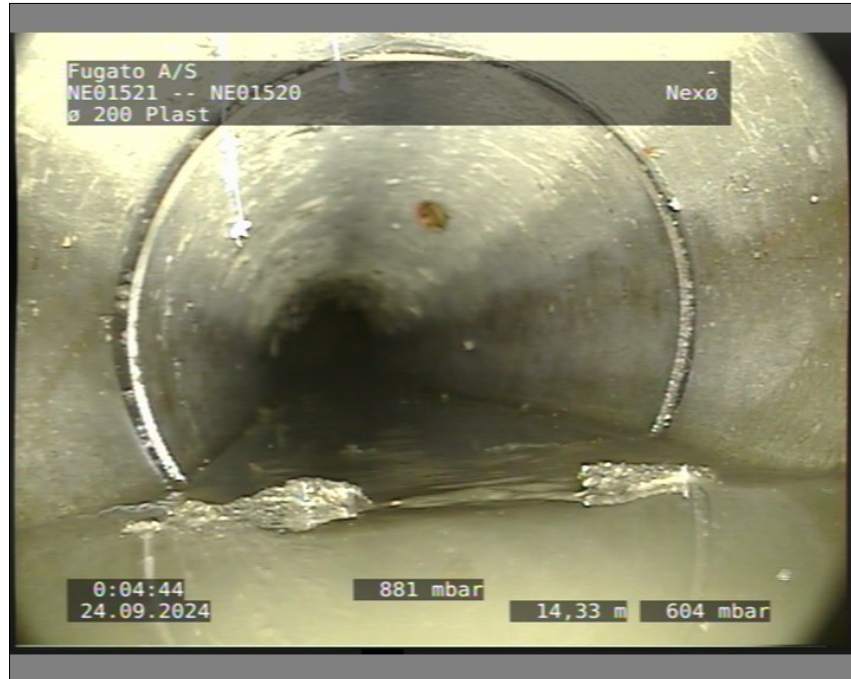
Foto: 2\_4A  
14,33m, Aflejring klasse 2, fra urref 6 til urref 3, Sand/Grus

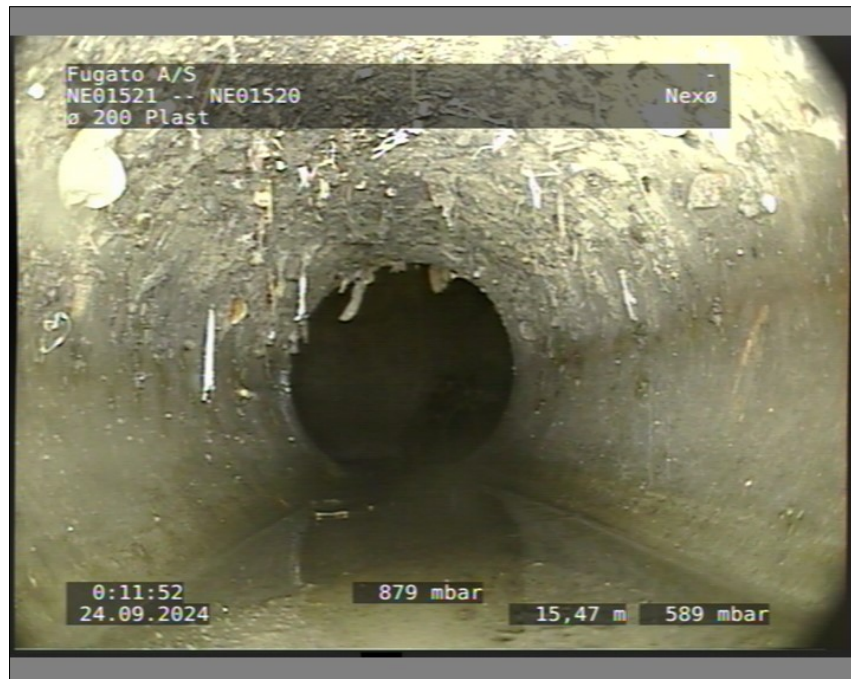
Foto: 2\_5A  
15,47m, Vand , klasse 2

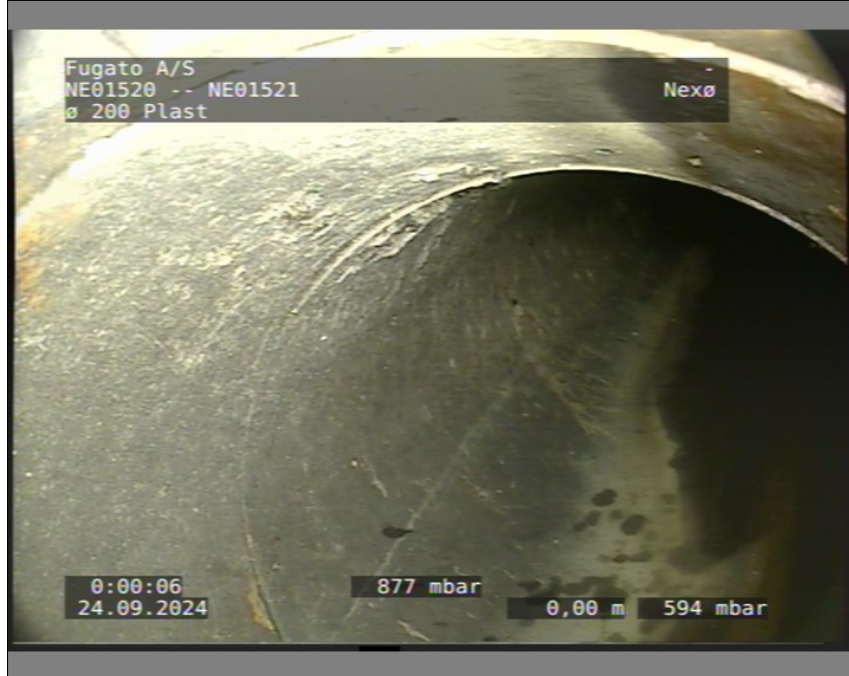
Foto: 3\_1A  
0m, Vand , klasse 0

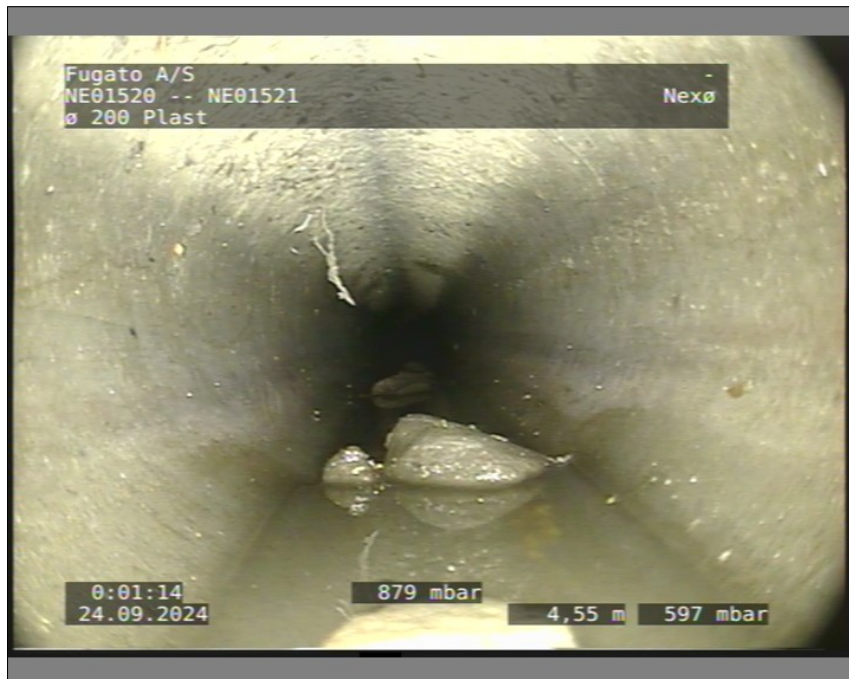
Foto: 3\_2A  
4,55m, Aflejrning klasse 3, fra urref 9 til urref 3, Sand/Grus

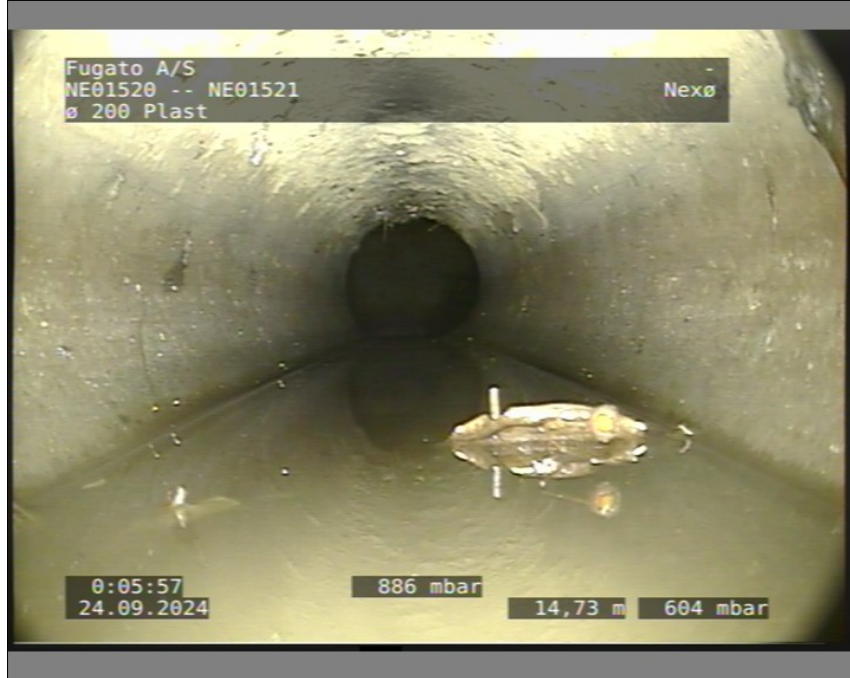
Foto: 3\_3A  
14,73m, Vand , klasse 3

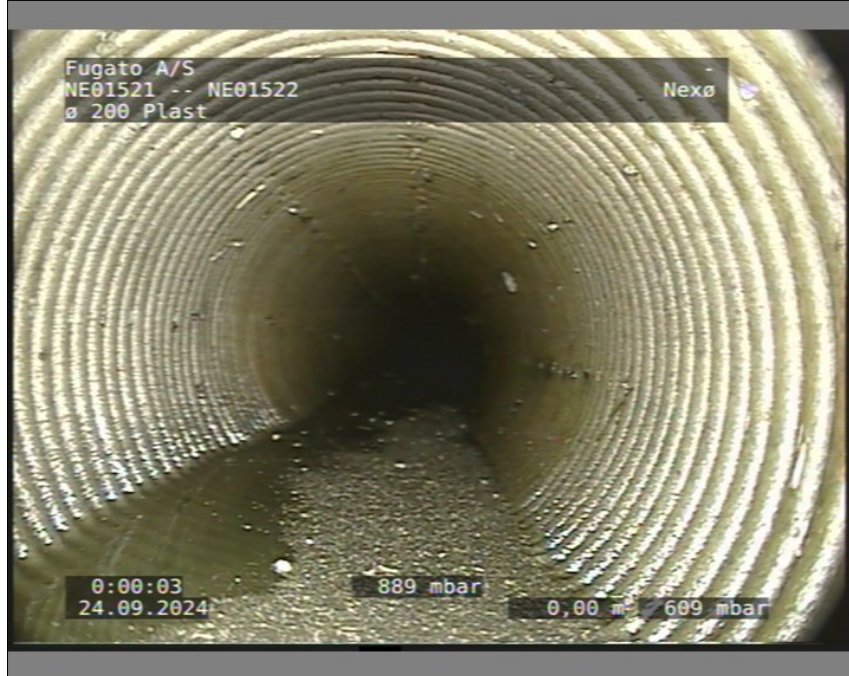
Foto: 4\_1A  
0m, Vand , klasse 0

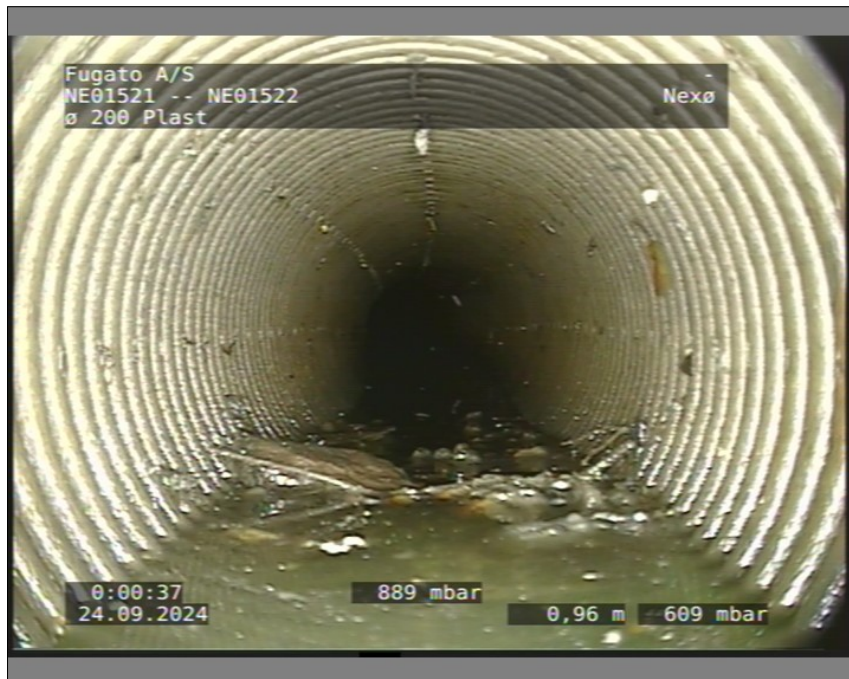
Foto: 4\_2A  
0,96m, Aflejring klasse 2, fra urref 9 til urref 3, Sand/Grus

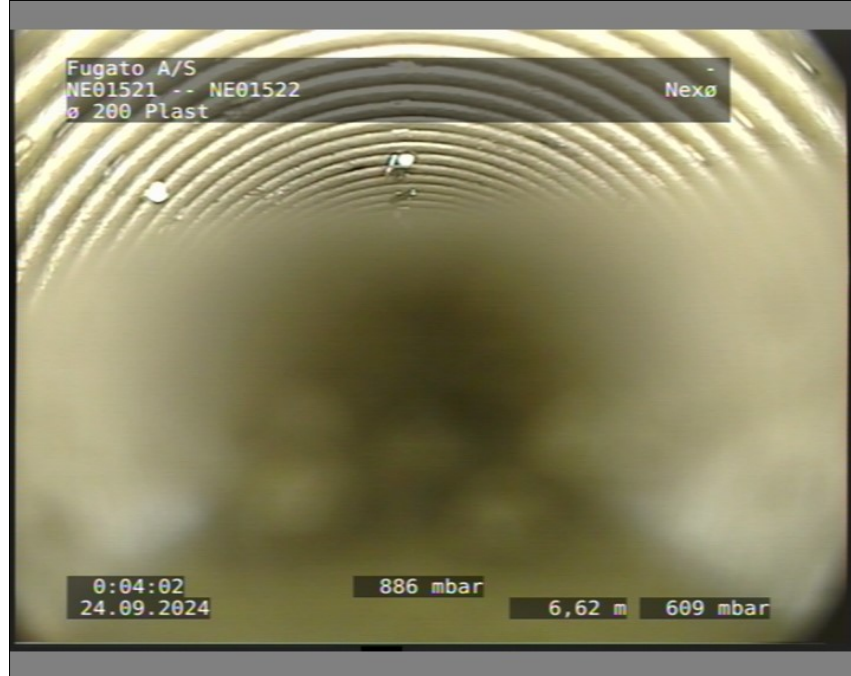
<p>0,96 m // 00:00:35</p>
	Vand , klasse 3 / Inspektion stop kan ikke køre længere for grus og sten i røret

Foto: 4\_3A  
6,62m, Vand , klasse 3

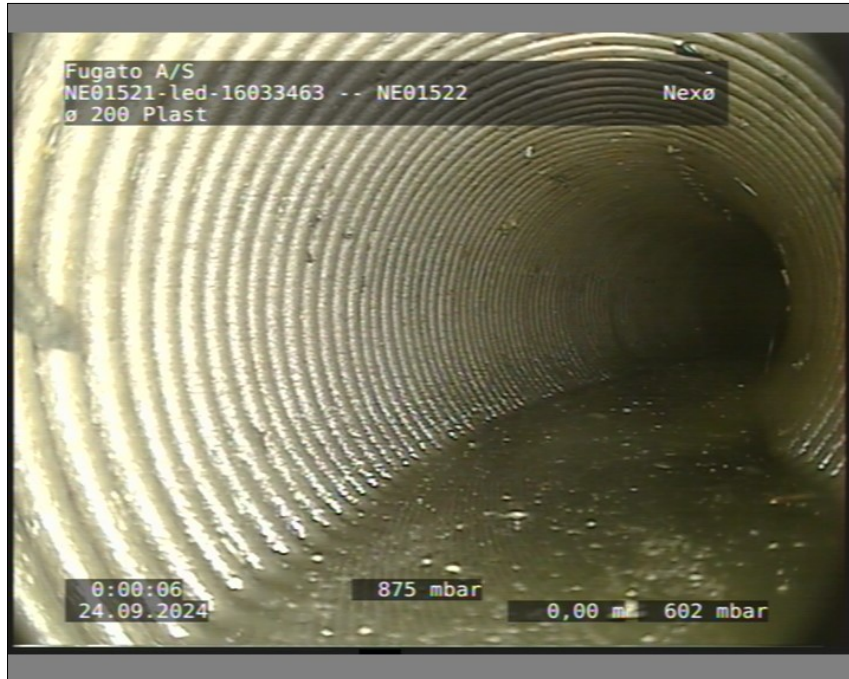
Foto: 5\_1A  
0m, Vand , klasse 1

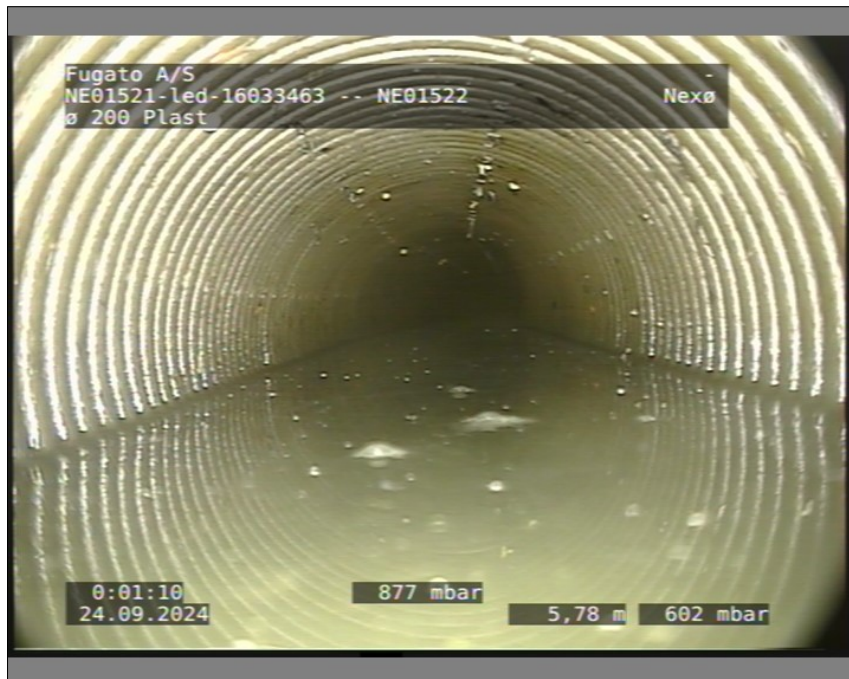
Foto: 5\_2A  
5,78m, Vand , klasse 4

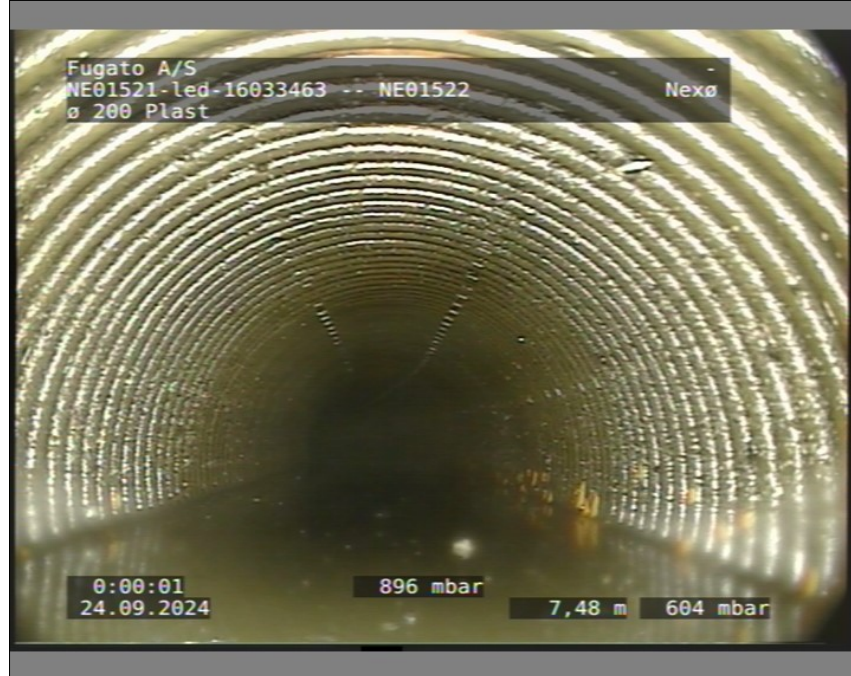
Foto: 5\_5A  
7,48m, Bemærkning

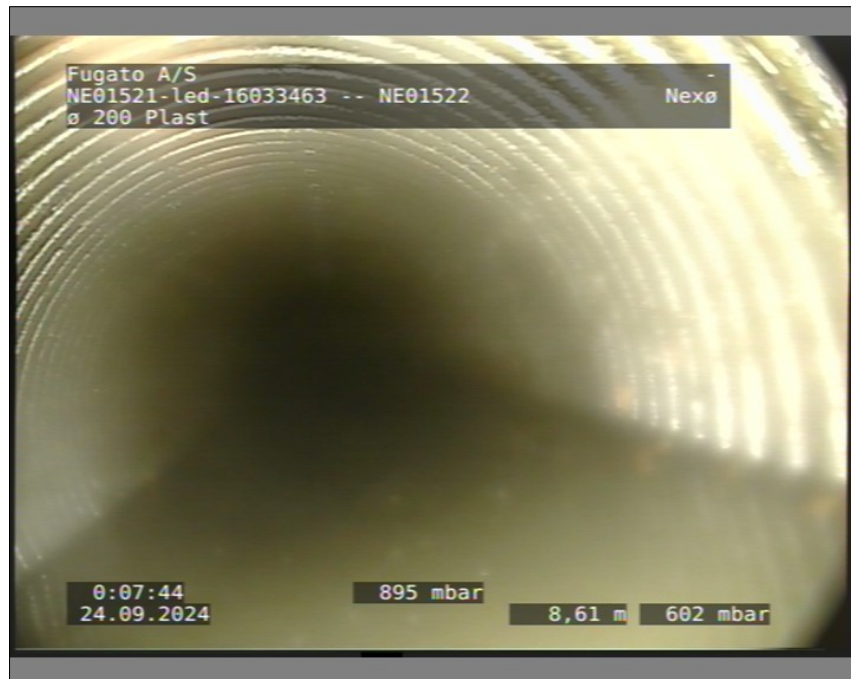
Foto: 5\_6A  
8,61m, Vand , klasse 0
