## Vedr.: Ansøgning om renovering og udskiftning af vandløbsbygværker i kommunen

Af Peter R Svendsen / Jakup Nowak Jacobsen

Projekt: 110.94 - Broarbejder 2019

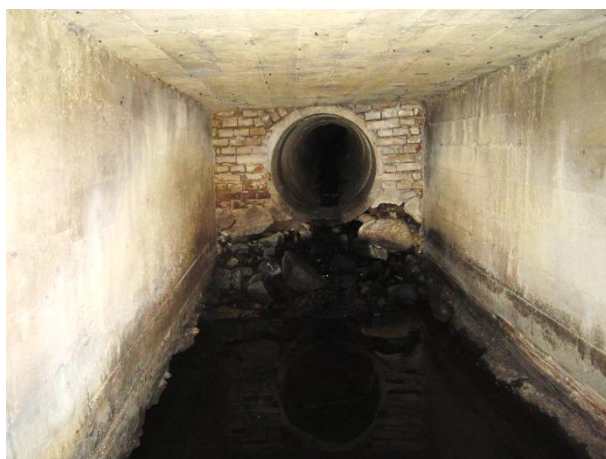
Den eksisterende underføring er et Ø800 betonrør med udmunding under en pladebro med et spænd på 1,6 m og bredde på 12,6 m. Pladebroen er præget af revner og afskallinger, samt kraftig underskylning ved begge understøtninger og fløje.

*Underside bro set mod syd. Overgang ml. betonrør og pladebro.*

- Oprensning af underføring
- Opgravning langs understøtninger og fløje
- Understøbning af endeunderstøtninger og fløje
- Opsætning af stilladsplatform under broen og ved fløje
- Betonreparationer på enderunderstøtninger, fløje og underside brodæk
- Retablering af skråningssikring

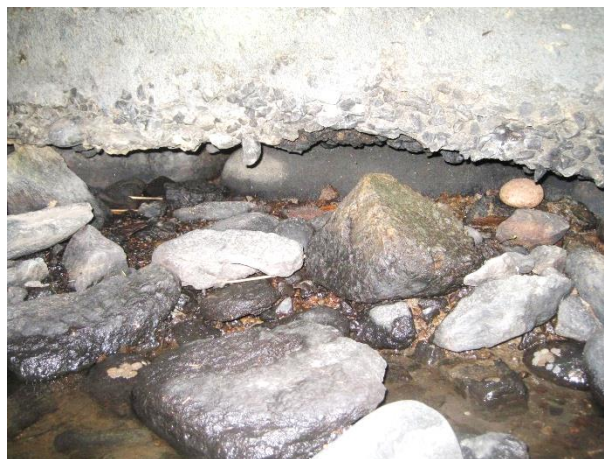
Udbedring af ovenstående vurderes nødvendigt, da fortsat nedbrydning og underskylning vil risikere trafiksikkerheden for Nrd. Strandvej.

*Underskylning af endeunderstøtninger.*

I forbindelse med rep. og understøbning af endeunderstøtninger forudsættes tørholdelsen udført i en tør periode, hvor vandløbet kan opstemmes med lerdæmninger ved ind- og udløb. Dæmningerne lukkes i arbejdstiden og åbnes for gennemløb ved endt arbejdsdag. Hvis opdæmningen resulterer i forhøjet vandstand i løbet af arbejdsdagen, åbnes dæmningen for gennemløb. Åbund i arbejdsområdet retableres til oprindelige stand, inden lerdæmninger nedtages og bækken tilbagelægges. Denne form for tørholdelse til maksimalt foregå i 2 uger.

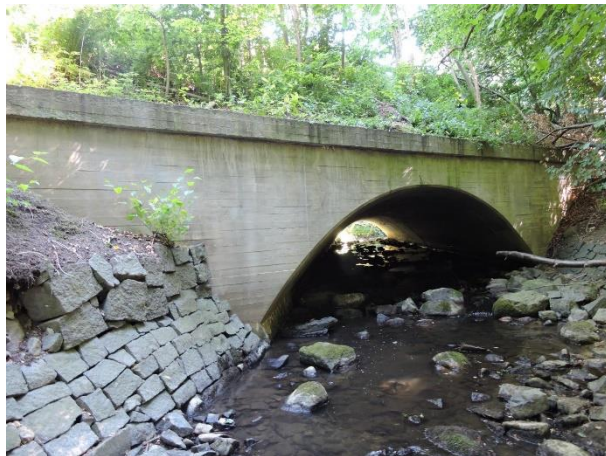
*Vestfacade. Erosion og skred i skråningssikring.*

- Opsætning af stilladsplatform under broen
- Betonreparation, dybdeimpregnering og revneinjicering af bueunderside
- Betonreparation, filtsning og svumme på facader, fløje og kantbjælker
- Fugtisolering langs inderside af kantbjælker
- Omsætning af vestlige skråningssikring, inkl. betonfundament til at forhindre underskylning

Det forventes at der opsættes en stilladsplatform under broen, som åløbet frit kan løbe under imens arbejder på underside af broen, facader og kantbjælker pågår. Arbejdet forudsættes udført i en tør periode, hvor vandstanden vil være begrænset. I forbindelse med reparation af skråningssikring udføres lokal tørholdelse med sandsække eller lignende.

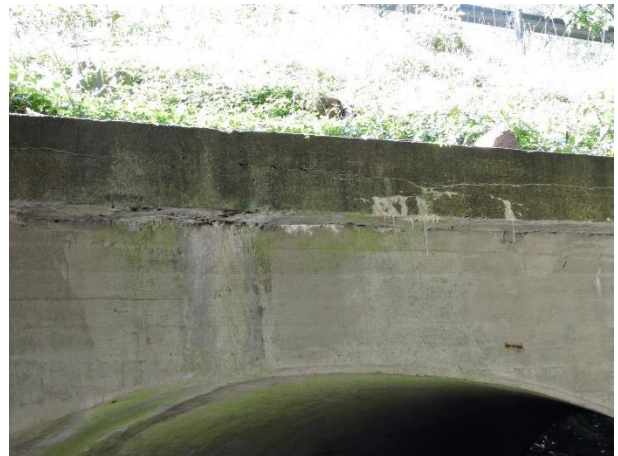
Der er i 2015 udført særeftersyn af broen. Her blev der konkluderet at den manglende fugtisolering langs kantbjælkerne har medført betydelige skader på broen, og at konstruktionen fortsat er sårbar overfor fugtindtrængning og kloridindtrængning. Udbedring vurderes nødvendigt, da fortsat skadesudvikling vil medføre væsentligt større renoveringsarbejder.

*Østfacade, grove revner med gennemsvinger og hvide udfældninger.*

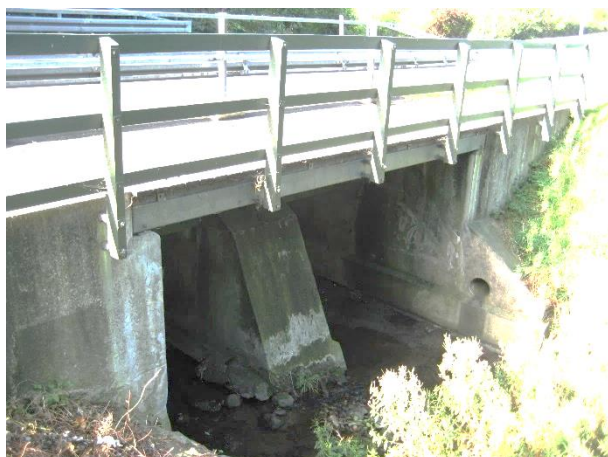
Der er i 2015 lavet generaleftersyn af broen, hvor der er registreret gennemsvninger og betonskader i den bærende overbygning, samt underskylning af understøtninger og erosion af skråninger. Der anbefales reparationsarbejder på broen, som vil begrænse nuværende skadesudvikling og forlænge bygværkets levetid.

*Nordfacade. Der ses hvide gennemsvninger og underskyldning af understøtninger og fløje*

- Tørholdelse af brostedet
- Betonreparation af brounder side, facader og understøtninger, samt injicering af revner
- Understøbning af mellem- og endeunderstøtninger
- Opretning og understøbning af eroderede skrånning i nord, samt etablering af skråningssikring.

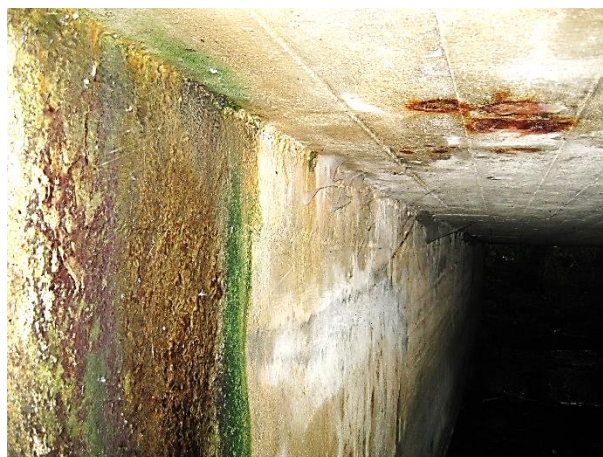
*Endevederlag og bærende overbygning i NØ med gennemsvninger og brune udfældninger.*

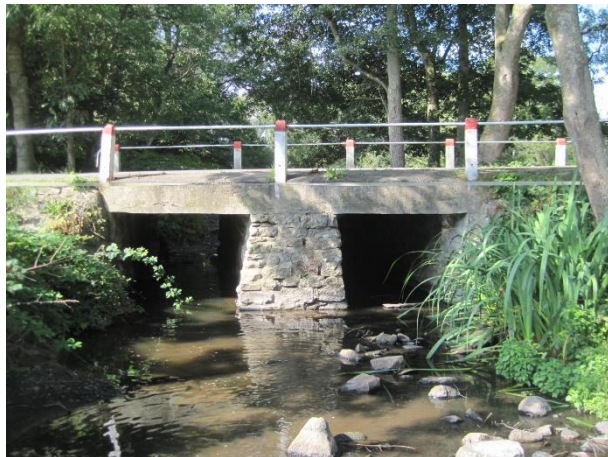
*Østfacade, sideudvidelse i form af insitustøbt betonpladebro*

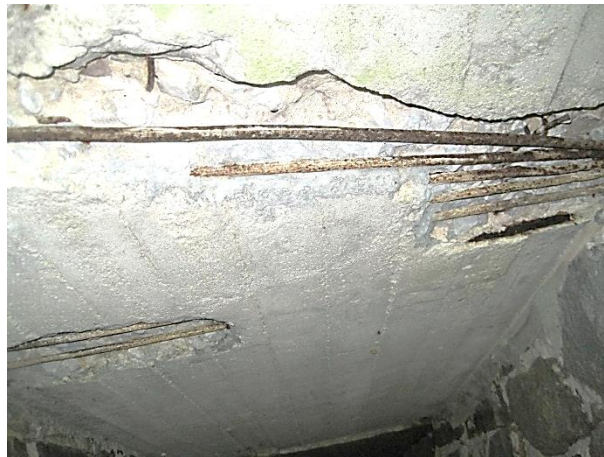
Der er i 2018 udført særeftersyn af broen, hvor der er registreret erosion af åbunden og underskylning af dele af fundamenter for ende- og mellemlunderstøtninger, samt markante dæklagsskader med blottet, tæret armering.

På grundlag af særeftersynets registreringer må det vurderes, at brodækkene har kraftigt nedsat bæreevne. Det vurderes nødvendigt at udføre reparationsarbejder på bærende overbygning og understøtninger, samt at forstærke brodækket for at det lever op til færdselslovens krav.

*Sideudvidelse i øst, underside betonpladebro har omfattende afskallinger med synlig og tæret armering.*

- Tørholdelse af brostedet
- Betonreparation af understøtninger, fløje og underside af østlige sideudvidelse
- Understøtning af mellem- og endeunderstøtninger
- Etablering af stensat fast bund gennem begge åløb
- Opretning af eroderede skråninger, samt etablering af skråningssikring
- Opbrydning af brobelægning ned til overside brodæk
- Etablering af profileret dækpåstøbning, inkl. kantbjælker
- Etablering af fugtisolering, brobelægning, autoværn mv.

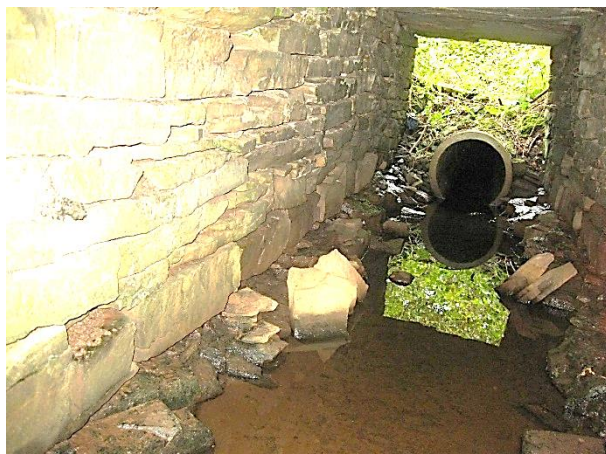
Underside bro set mod nord. Overgang ml. betonrør og stenkistebro

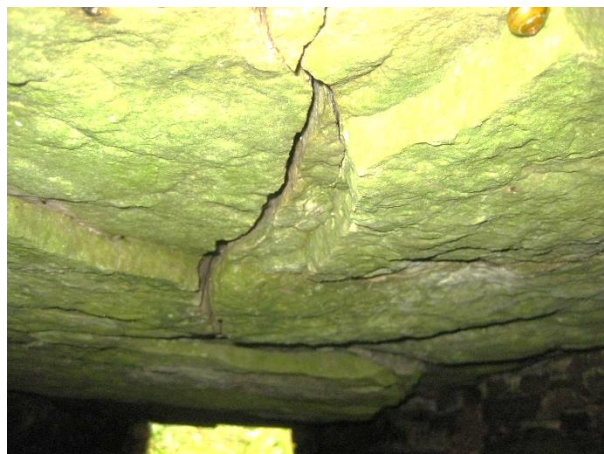
Der er i 2015 udført generaleftersyn af broen, hvor der er registreret brud i bærende overbygning, og svære gennemsvivninger i endeunderstøtninger. Broen er efterfølgende blevet midlertidigt afstivet.

Underside brodæk, brud i bærende stenkiste-overligger

På grundlag af generaleftersynets registreringer vurderes det mest hensigtsmæssigt at udskifte broen med et Ø800 betonrør, som forbindes med det eksisterende Ø600 rør.

- Tørholdelse af brostedet
- Opbrydning af brobelægning ned til overside brodæk
- Nedbrydning af eksist. bro, inkl. bortskaffelse af autoværn mv.
- Uddybning af åbund ved borthugning af grundfjeld, 30-40 cm
- Tilfyldning med grusfyld, stabilgrus og vejbelægning, nyt autoværn mv.
- Muld og græssåning
