BRK forslag til projekter ifm. VP3: Billeddokument

Indsatsområder

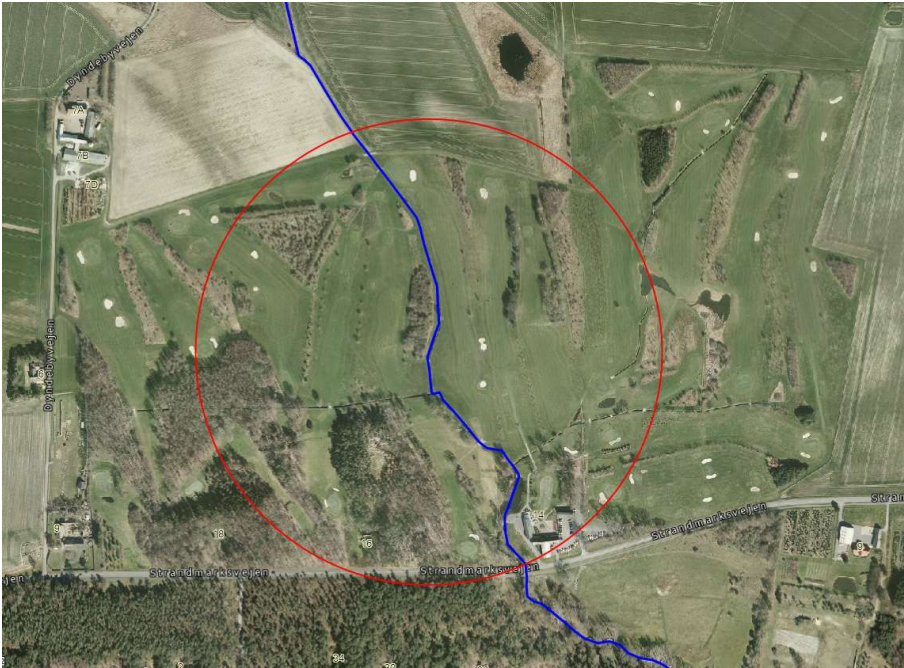
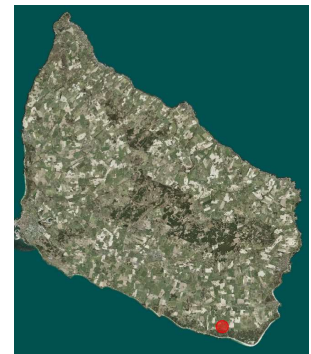
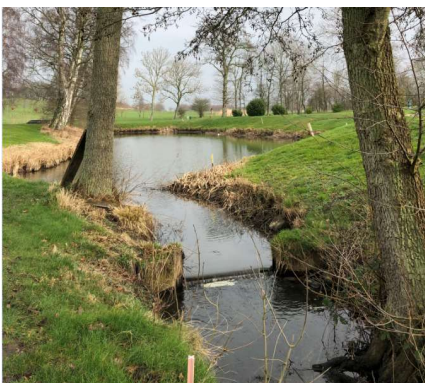
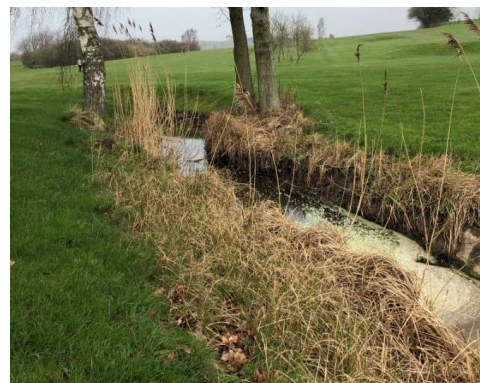
Dammebæk ved Nexø Golfbane

Der er markeret en spærring i Dammebækken som formentlig er et stigsbord som er med til at tilbageholde vand i dammen. Vi vurderer ikke at dammen udgør nogen væsentlig spærring for vandløbsfaunaen. Derimod kan stigsbordet udgøre en spærring for faunaens frie passage. Havørred kan godt passere. Dammebækkens forløb op gennem golfbanen er ikke ret varieret og virker noget mudret uden gode gydeforhold.

Projekt: På begge sider af stigsbordet opfyldes med en sten/grusblanding således at smådyrene i vandløbet kan passere stigsbordet. Stryget nedstrøms stigsbordet skal være 6 – 8 meter langt. Forløbet gennem golfbanen justeres så bundforhold og sider bliver mere varierede. Der udlægges gydegrus på ca. halvdelen af strækningen. Store sten udlægges med i gennemsnit 10 meters afstand. Nogle steder enkeltsten, andre steder flere sten tæt på hinanden. Indsatsen vil forbedre gydeforholdene for havørred og give et meget mere varieret vandløb til gavn også for den øvrige vandløbsfauna og flora.

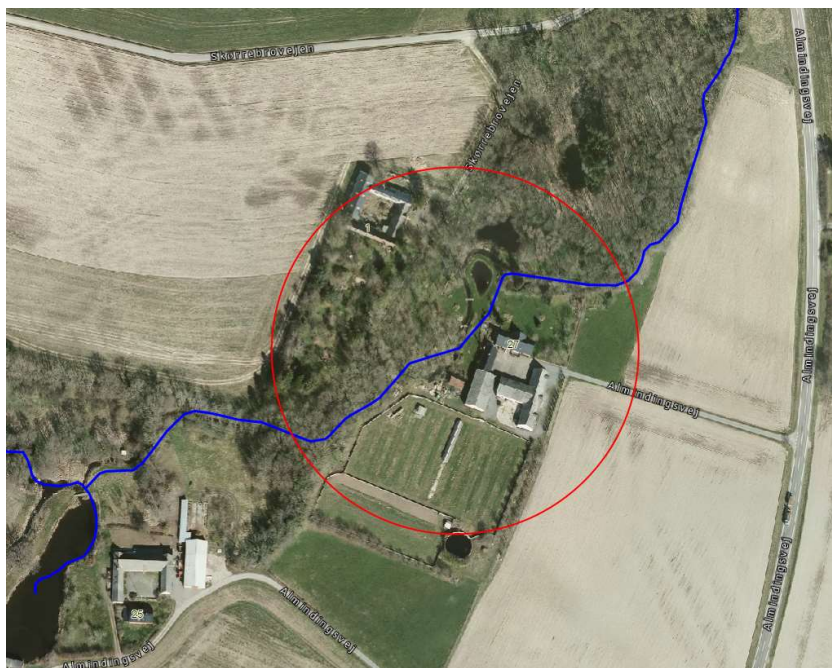
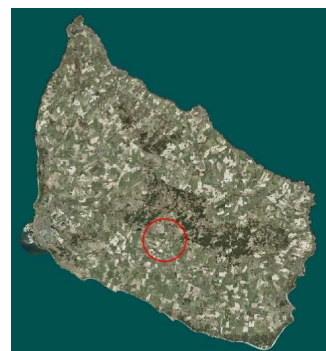
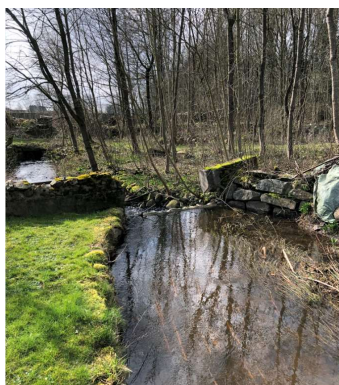
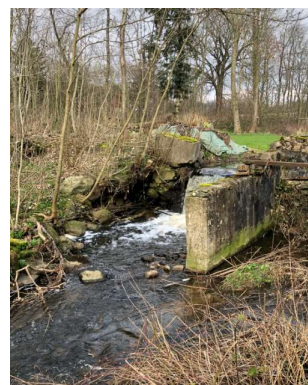
Tilløb til Nydams Å fra Åker Plantage: Almindingsvej 27

Spæringen ved Nydamsåen er ikke registreret i statens vandplaner, men er vigtig at få fjernet. Det er en spærring der er lavet i forbindelse med et vandmølleanlæg. Der er et fald på ca. 1 meter som havørredene kun kan passere ved meget store vandføringer.

Projekt: Med anvendelse af en sten/grusblanding opbygges et stryg over en strækning på ca. 20 meter. Stryget forsynes med hvilebasiner. Det vil være nødvendigt at lægge jord på den vestre bred for at undgå oversvømmelse af arealet vest for stryget.

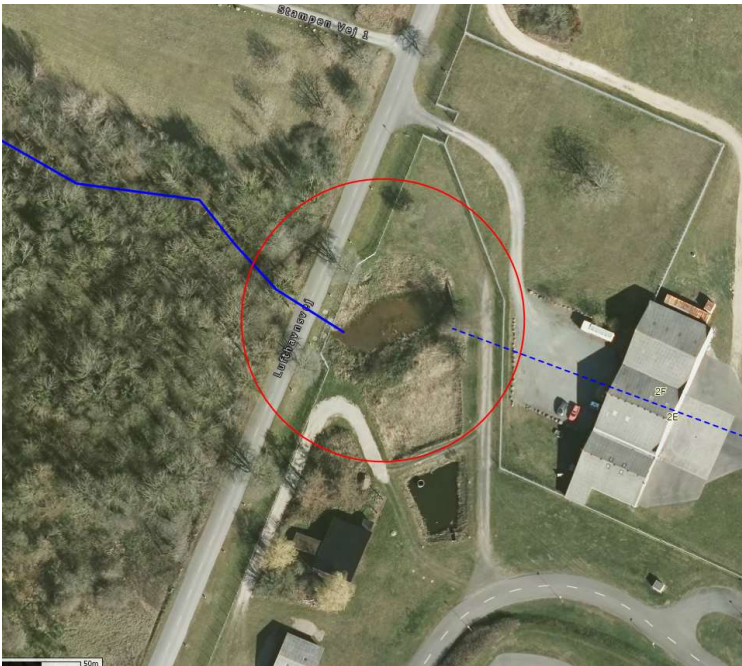
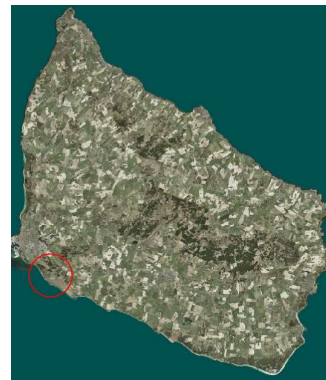
Vellens å ved Lufthavnen

Spæringen består i en 1000 meter lang dobbelt rørledning under lufthavnsområdet som ved udmundningen løber ned ad en betonskråning. Det er meget vanskeligt for havørred og øvrig fauna at passere betonskråningen, men observationer viser at hvis det lykkes, kan havørreden godt passere gennem røret.

Projekt: Dammens bredde indsnævres så den kun har bredde som åen nedstrøms vejen. Det nye vandløb som opstår ved indsnævringen, forsynes med et stryg med hvilebasinner. Stryget udføres således at vandet står ca. 10 cm. over rørbunden.

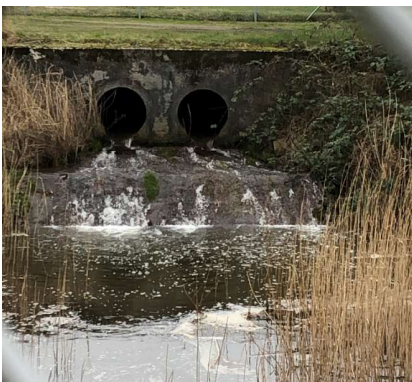
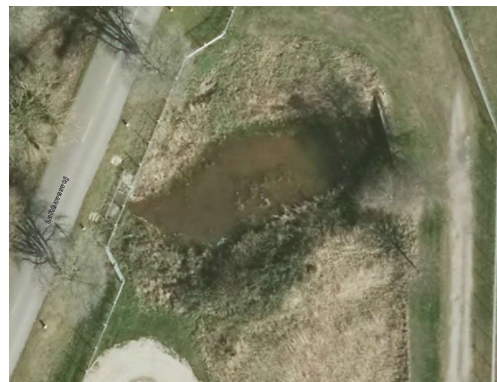
Billedet tv. viser det dobbelte rør samt betonslisken. Billedet th. viser den dam vandet fra rørene til højre i billedet passerer inden åen føres under vejen.

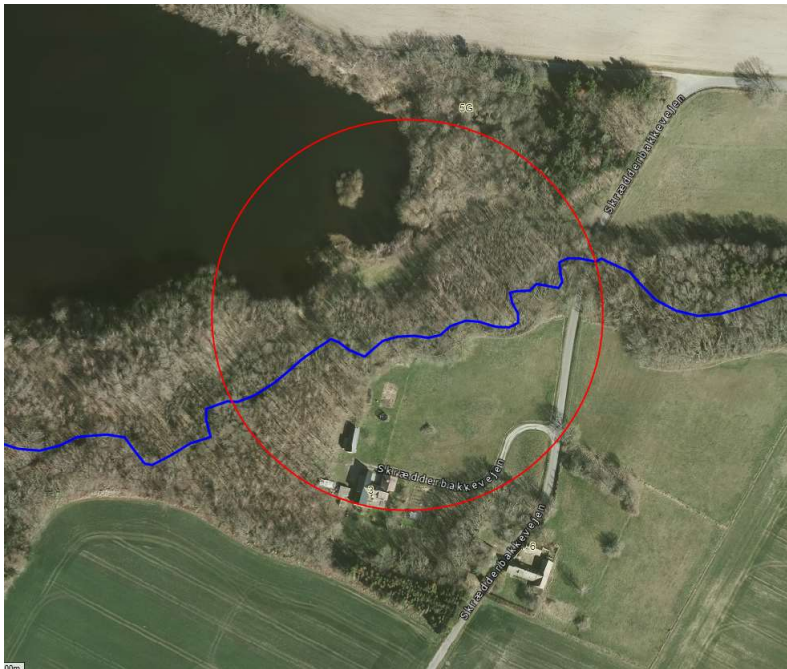
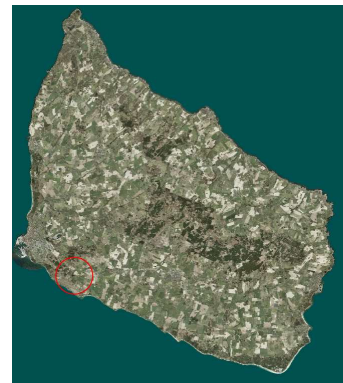
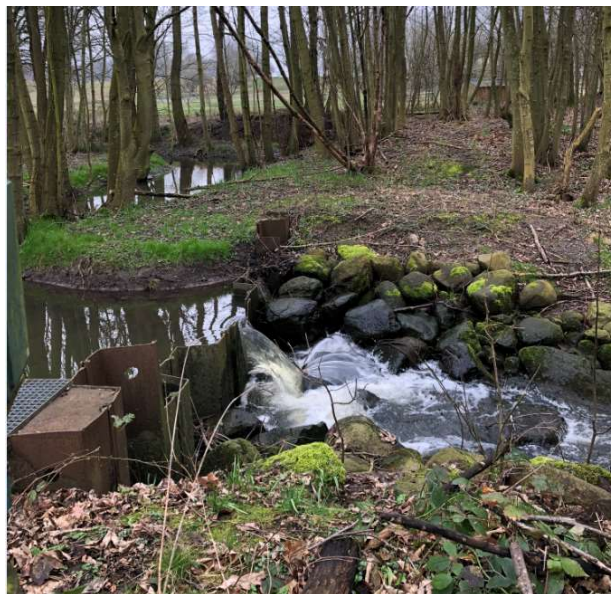
Vellens å ved Skrædderbakkevej

For at øge grundvandstanden blev der tilbage i 1980-erne lavet en opdæmning af Vellens å for at lede vand ind i søen. Denne opdæmning bruges ikke mere. Derfor vil det være fornuftigt at fjerne den så Vellens å igen kan flyde naturlig og frit. Opdæmningen er en hindring for faunaens frie passage og bevirker også at vandet strømmer langsommere over bunden opstrøms dæmningen, hvilket ødelægger ynglemulighederne for havørred.

Projekt: Spunsvæggen fjernes og der udlægges store sten og evt. gydegrus i vandløbet både opstrøms og nedstrøms opdæmningen.

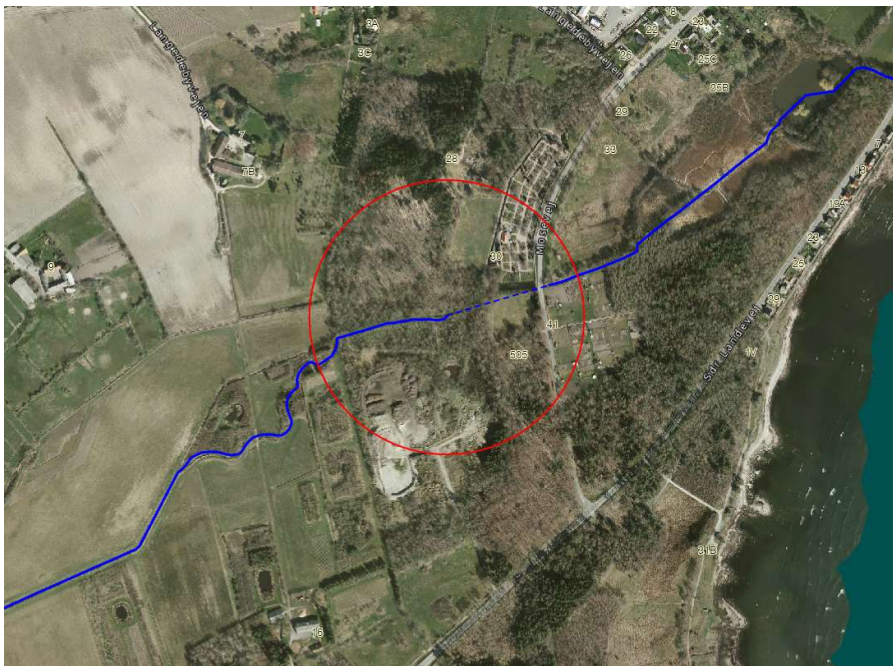
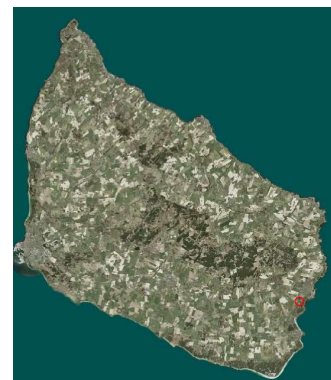
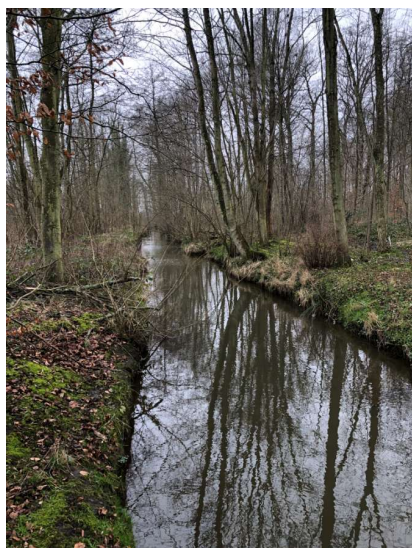
Søbækken

Der er indkommet forslag om at forbedre forholdene i Søbækken. Den løber gennem BRK's skov, lige vest for festpladsen, som en lige kanal med mudret bund. Der er kun ganske lidt fald og afstrømningen foregår meget langsomt. Der er ofte problemer med oversvømmelser i området, hvilket også skyldes at området kun ligger 1,5 m. over havnivou. Under festpladsen løber den i rør på en strækning af ca. 90 m. Det vil være vanskeligt at grave dem op da de ligger meget dybt, men rørlægningen vurderes ikke at være til væsentlig gene for vandløbsfaunaen.

Projekt: Der har før ligget skjulesten på den strækning der gennemløber BRK'S skov. Det foreslås at udlægge ret store skjulesten (Ø op til 50 cm) med en afstand på ca. 8 – 10 m. Man kunne også forsøge at udlægge gydegrus, men det vil formentlig mudre til på grund af den lave vandhastighed.

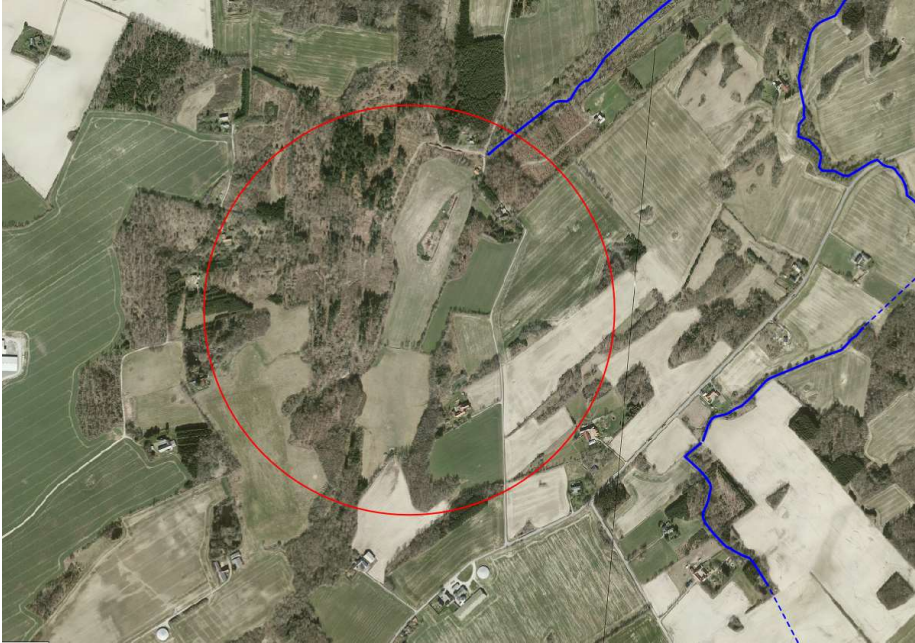
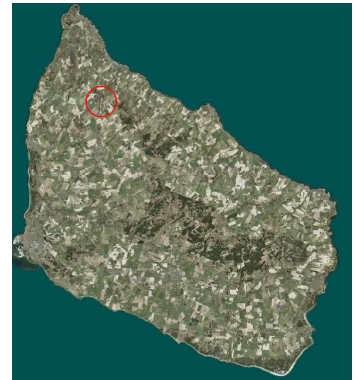
Muredam Bæk ved Muradamsengen

Tejn Å, som afvander Muradamsengen er på den første ca. 200 m. lange strækning efter engen uddybet for at afdræne engen. En retablering af de oprindelige forhold i den del af Tejn å, vil sammen med en opgravning af rørlægningen og genetablering af ca. 700 m. vandløb gennem engen skabe meget bedre forhold for vandløbsfaunaen. Desuden vil retableringen af vandløb og eng med tidvise oversvømmelser, give fantastiske forhold for flora og fauna i den omgivende natur. Den nordlige del af engen har ikke været dyrket i mange år og bliver nu brugt til høslet. Den sydlige del bliver anvendt til afgræsning med kreaturer.
