# Øle Å: Sluse- gård Vandmølle

Forundersøgelse og detailprojekt  
for faunaspærring ROS-700

**BORNHOLMS REGIONSKOMMUNE**

**23. MAJ 2018**

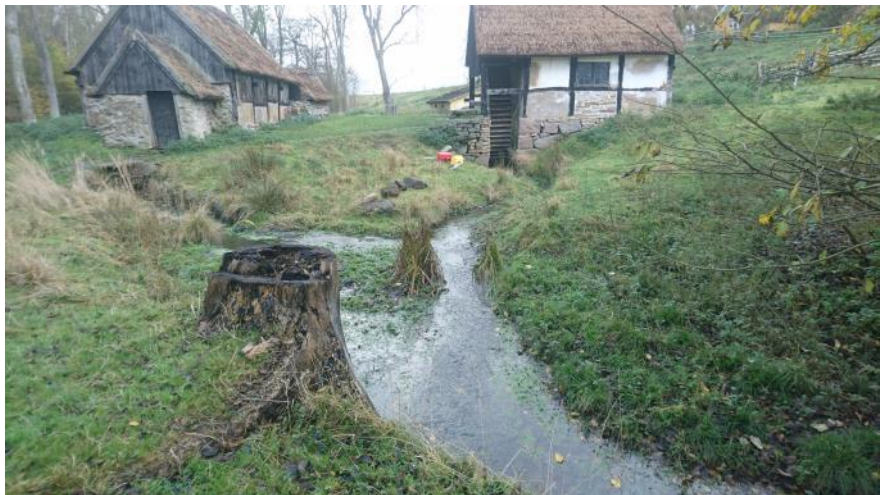
Figur 3.4: Sammenløb mellem afløb fra ørredhus (venstre side af foto) og møllen (højre side af foto). Der løb skønsmæssigt 10 l/s i løbet ved besigtigelsen. Foto: NIRAS 2017-11-15

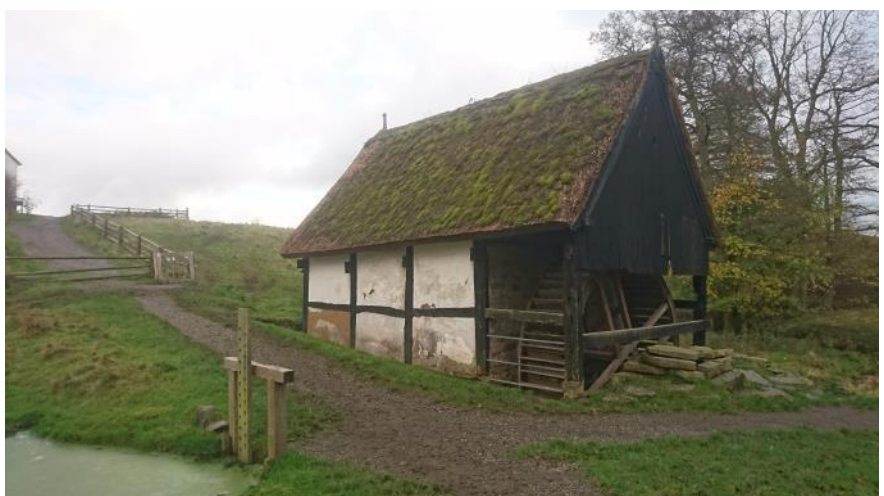
Figur 3.5: Afløbet (slusen) til møllen ses i nederste venstre del af fotoet. Oversiden af sluse (overløb) blev indmålt til kote 2,83. Bund af sluse indmålt til kote 0,83. Møllehjulet ses på den gavl der vender hen mod kameraet. Møllen er af underløbstypen. Foto: NIRAS 2017-11-15

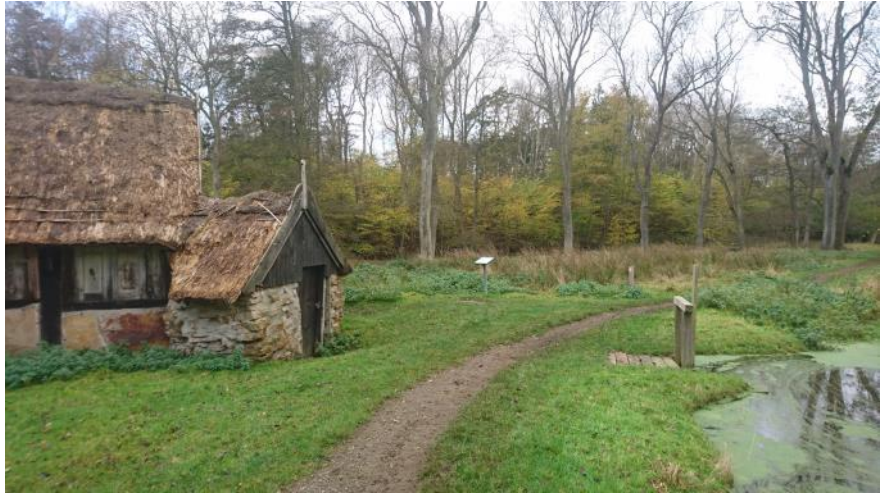
Figur 3.6: Afløbet (slusen) til ørredhuset ses i fotoets nederste højre hjørne. Oversiden af sluse (overløb) blev indmålt til kote 2,82. Bund af sluse indmålt til kote 1,25. Ørredhuset har tidligere været anvendt til fangst af havørred til strygning og klækning til kompenserende udsætninger. Ørrederne blev lokket ind i "gården" i huset ved at lede den primære vandstrøm gennem huset i den periode hvor fiskene søger opstrøms. Foto: NIRAS 2017-11-15

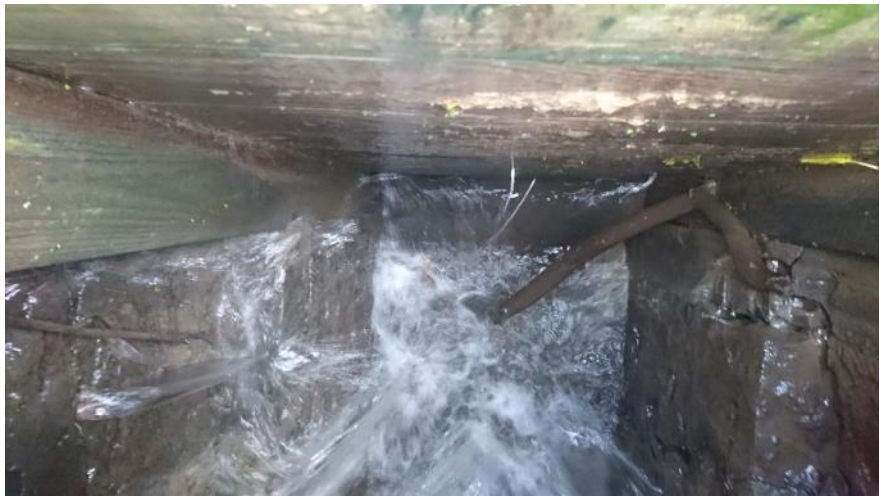
Figur 3.7: Begge sluser er særdeles utætte, både i bunden mellem slusen af træ og bunden af sten (top af foto), men særligt gennem fugerne mellem stenene i stenkisten der leder vandet videre. Foto: NIRAS 2017-11-15

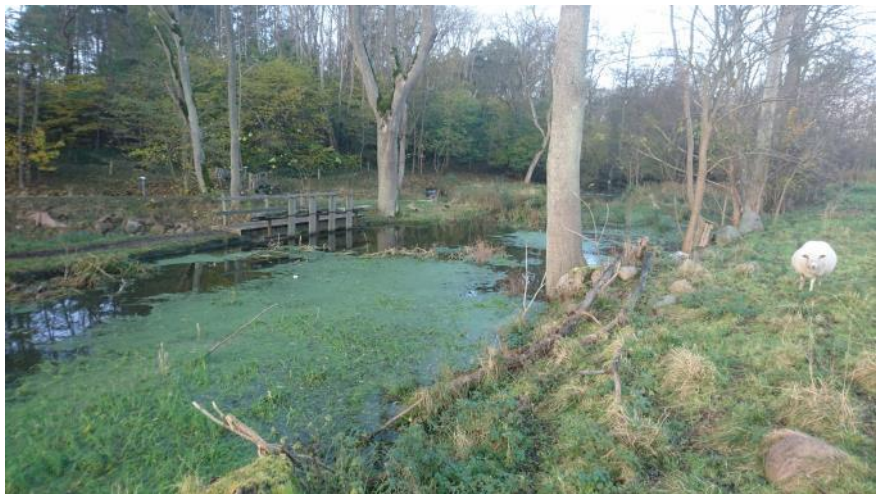
*Figur 3.9: Mølledammen er lavvandet og tørrer ifølge lods-ejer, ud de fleste somre. Vegetationen var græsser og sumpplanter. Områder med åbne vandflader var lavvandede. Slusen til friløbet ses midt for til venstre i fotoet. Foto: NIRAS 2017-11-15*

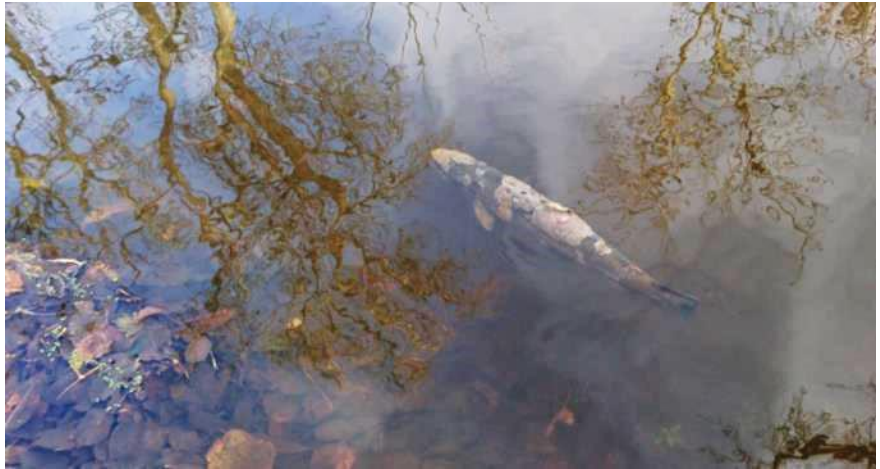
Mølledammen ligger som en blindgyde på åen med de primære afløb (når møllen ikke er i drift) i opstrøms ende. Nedstrøms migrerende fisk bliver derfor fanget i mølledammen og kan ikke finde tilbage (opstrøms) og ud over overløbet. Der blev observeret fem store havørred i 2-5 kgs klassen som svømmede sløvt rundt i mølledammen. Fiskene var alle stærk angrebet af svamp. Lodsejer oplyste ved besigtigelsen at det på et gennemsnitligt år drejer sig om et større antal ørred som går til i mølledammen.

*Figur 3.10: Havørred på 60-70 cm med svære svampeangreb. Havørreden var på nestrøms vandring efter overstate gydning og var fanget i mølledammen. Fisken er fotografert foran slusen til friløbet hvor den svømmede sløvt frem og tilbage. Foto: NIRAS 2017-11-15*

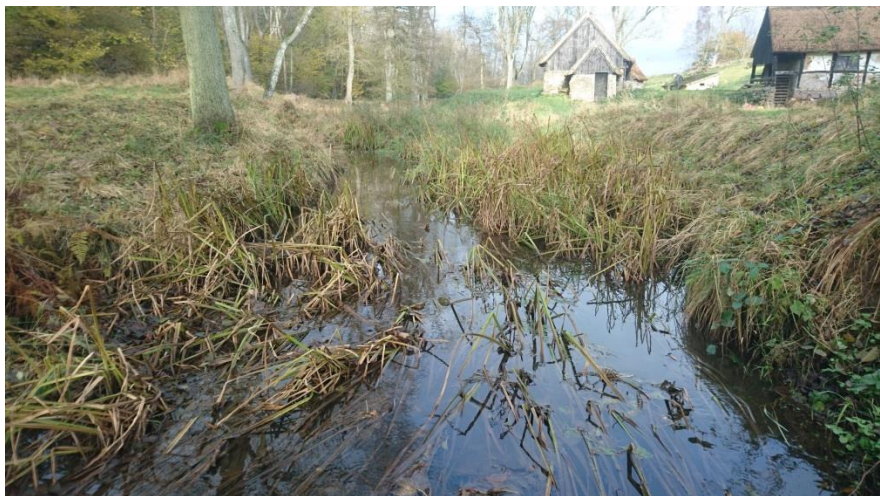
*Figur 3.11: Nedre del af friløbet har ringe fald og var tilgroet på besigtigelsestidspunktet. Møllen og ørredhuset ses i fotoets højre side. Foto: NIRAS 2017-11-15*

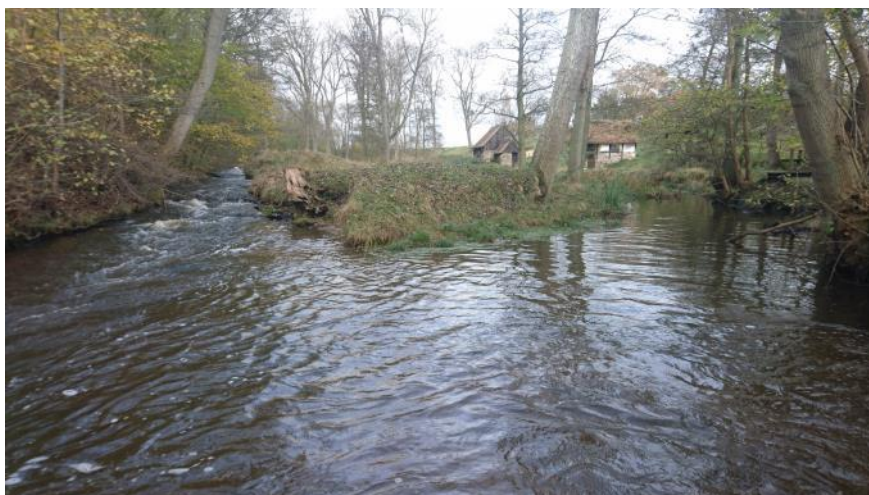
*Figur 3.14: Overløbet ses til venstre i fotoet. Friløbet ses i højre side. Ved sammenløbet er der skabt et dybt høl grundet den meget høje vandhastighed i omløbet. Foto: NIRAS 2017-11-15*

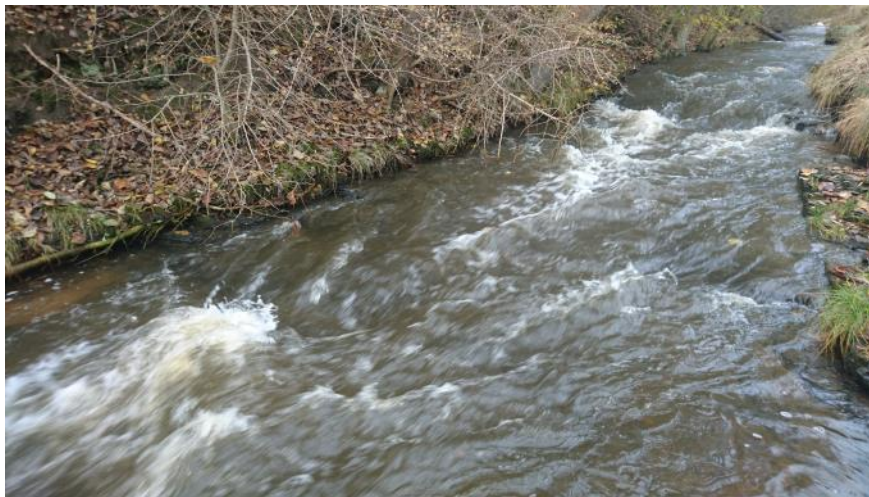
Uden om overløbet er der etableret et mindre omløbsstryg i et forsøg på at forbedre passagen for opstrøms migrerende fisk. Omløbet har dog meget begrænset effekt grundet dets alt for lille dimension. Langt hovedparten af vandet løbet stadig over overløbet og trækker fiskene væk fra omløbsstryget. Lodsejer oplyser at hele oprækket af fisk sker på få dage ved den første store afstrømning i efteråret. I disse tilfælde kommer der så meget vand, at styrtet udlignes så meget, at fiskene kan passere styrtet. I år hvor der ikke kommer en stor puls i efteråret, er der meget få fisk der lykkes med at passere styrtet. I 2017 skete der allerede i oktober en meget stor afstrømning som trak havørrederne op. Ved besigtigelse

*Figur 3.15: Omløbet er hugget ud i den underliggende skifferbund og vandløbets bund består derfor af glatte skifferplader hvilket giver en meget høj vandhastighed i omløbet, specielt på den nedstrøms halvdel af omløbet. Der er meget få sten i vandløbet til at bryde strømmen. Foto: NIRAS 2017-11-15*

Øle Å skal føres i et nyt forløb der i hovedtræk følger det nuværende omløbsstryg. Det nye forløb uden om styrtet bliver ca. 29 meter. Stryget opbygges som et "step-pool" vandløb, hvilket er den naturlige morfologi i et vandløb med stort fald. Stryget opbygges af 6 strækninger med stort fald, som er efterfulgt af et høl med intet fald. Strækningerne med stort fald skal have en længde på 5 m med et fald på ca. 44 promille. Høllerne skal intet fald have og være af en længde på 1-2 m. Disse indskudte høller vil desuden virke som hvilebassiner for optrækkende fisk.

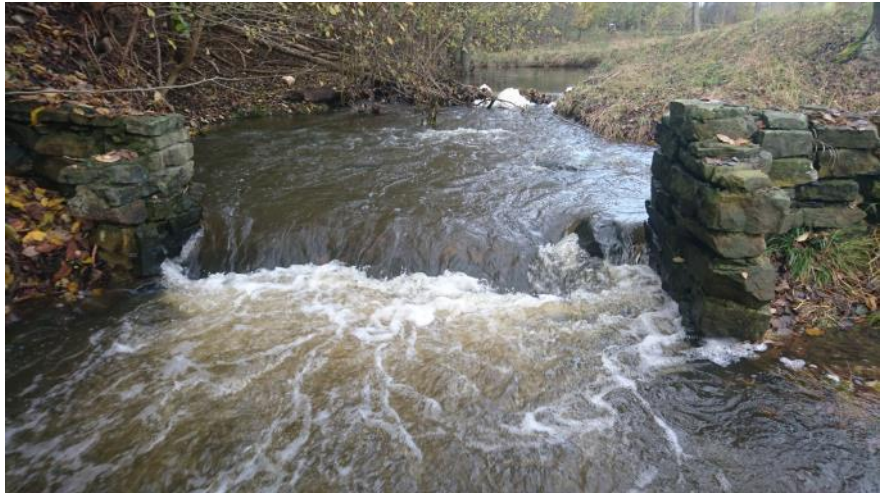
Figur 3.18: Ca. midt på omløbet er der en tidligere spærring opbygget i tilhuggede sten. Placeringen er markeret på Figur 3.3. Der er et styrt på 26 cm hen over den tidligere spærring. Opstrøms styrtet er faldet begrænset og vandstrømmen langt mindre end nedstrøms. Foto: NIRAS 2017-11-15

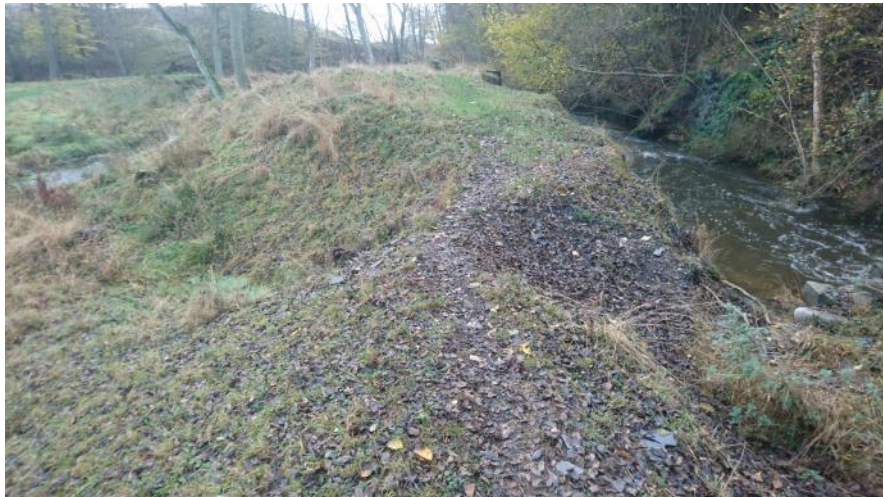
Figur 3.19: Den tidligere spærring (ses i fotoets nederste højre hjørne) er en hydraulisk begrænsning ved meget store afstrømninger, hvilket har skabt opstuvning og ført til digebrud, hvorved vandet har løbet fra omløbet og over i friløbet. Dæmningen er nødtørftigt repareret, men har væsentligt reduceret bredde af digekronen. Foto: NIRAS 2017-11-15

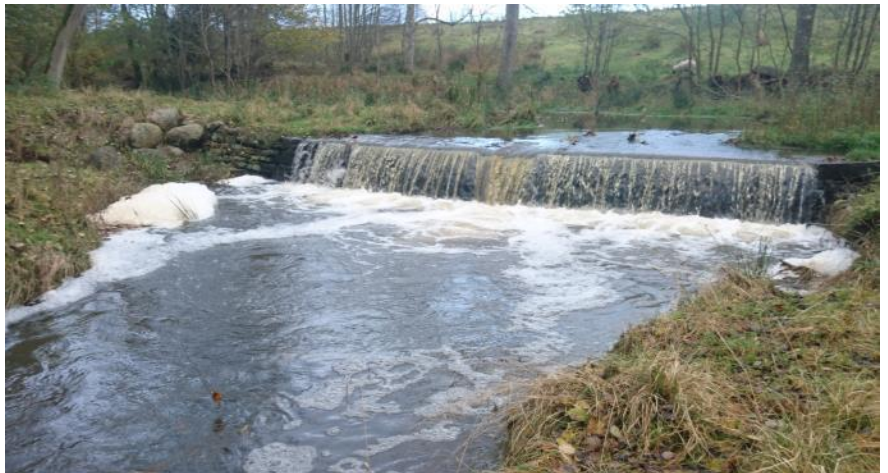
Figur 3.21: Overløbet i opstrøms ende. Styrtet er ca. 1,35 meter højt. Fordybningen i midten er 10 cm dyb og har en bundbredde på 75 cm. Foto: NIRAS 2017-11-15

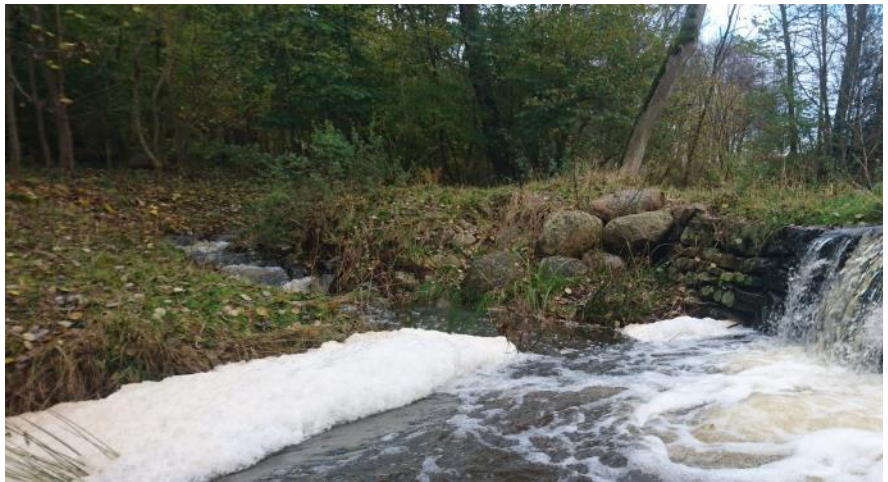
*Figur 3.23: Omløbsstryget løbet til ved foden af overløbsstyrtet i dennes vestlige side. Der var en større mængde af skum nedstrøms overløbet og desuden svag lugt af spildevand. Foto: NIRAS 2017-11-15*

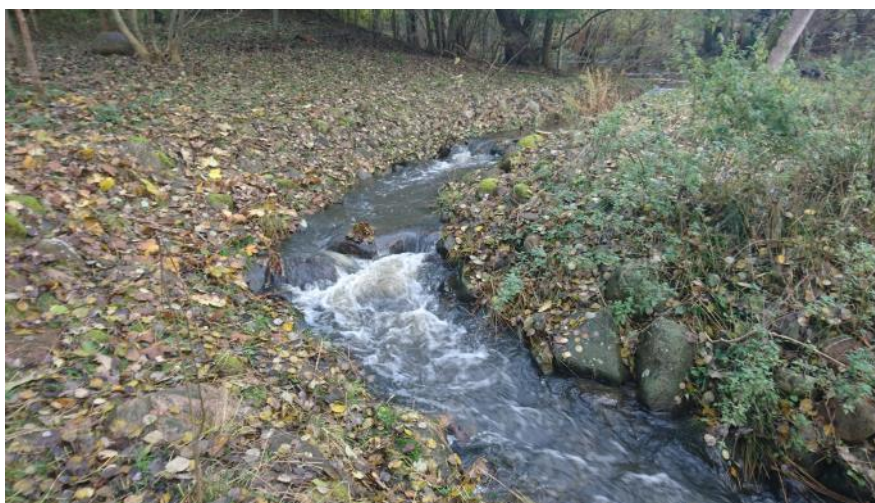
Figur 3.24: Det nuværende omløbsstryg er ca. 23 meter langt og afvikler ca. 1 meter fald, svarende til ca. 45 %. Faldet er dog ikke jævnt fordelt og den nederste halvdel afvikles med over 60 %. Bundbredden er ganske begrænset, ca. 20-50 cm. Omløbsstryget er udtørret om sommeren. Foto: NIRAS 2017-11-15

Stryget skal have en bundbredde på 4 m og et sideanlæg anlæg på 1:1. Bunden skal have et svagt spidsbundet profil for at koncentrere afstrømningen i de perioder hvor afstrømningen er lille.

Bundkoten i starten af stryget skal være i kote 2,44 m DVR90 og i kote 1,18 ved udløbet. Indløbet skal være opbygget som et dobbeltprofil med nederste bundkote i 2,44 med en bundbredde på 0.5 m. Af-satskoten skal ligge i 2,65.
