Badevandsprofil

Svaneke Havnebad

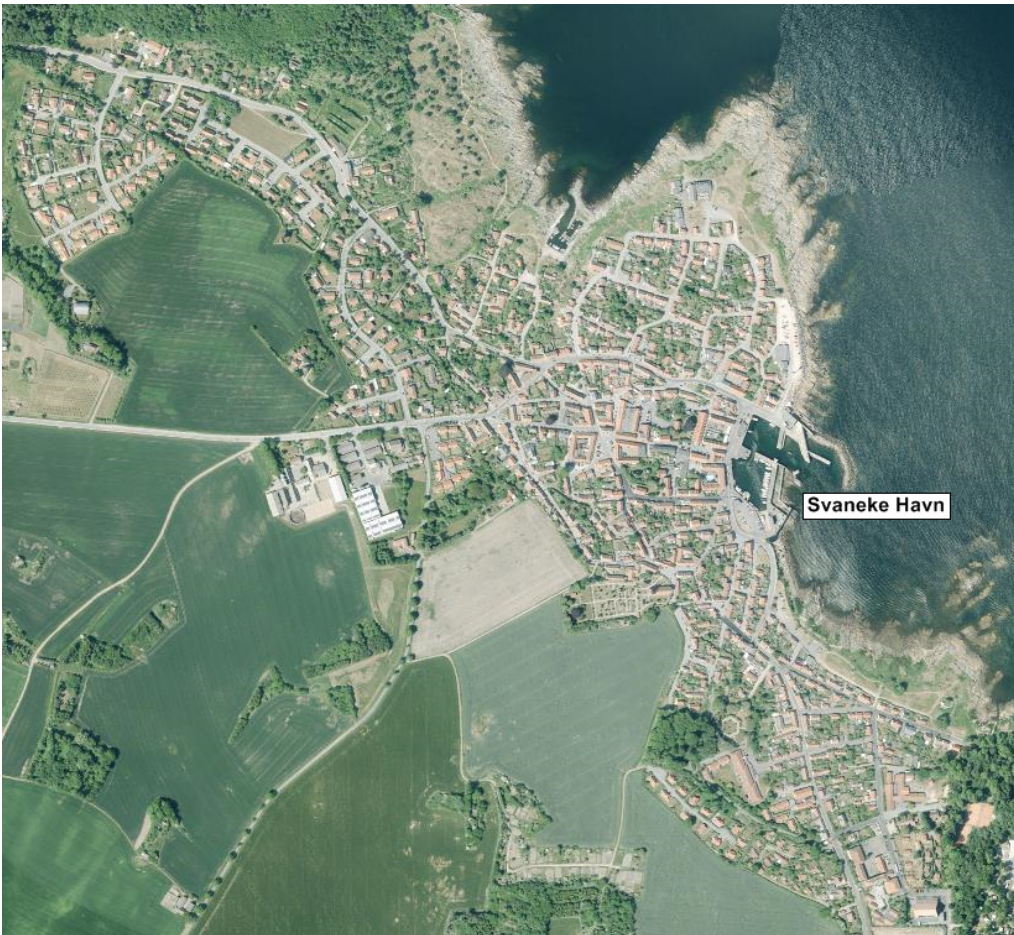
Denne profil gælder for havnebadet, der ligger i Svaneke Havn, jf. kortet.

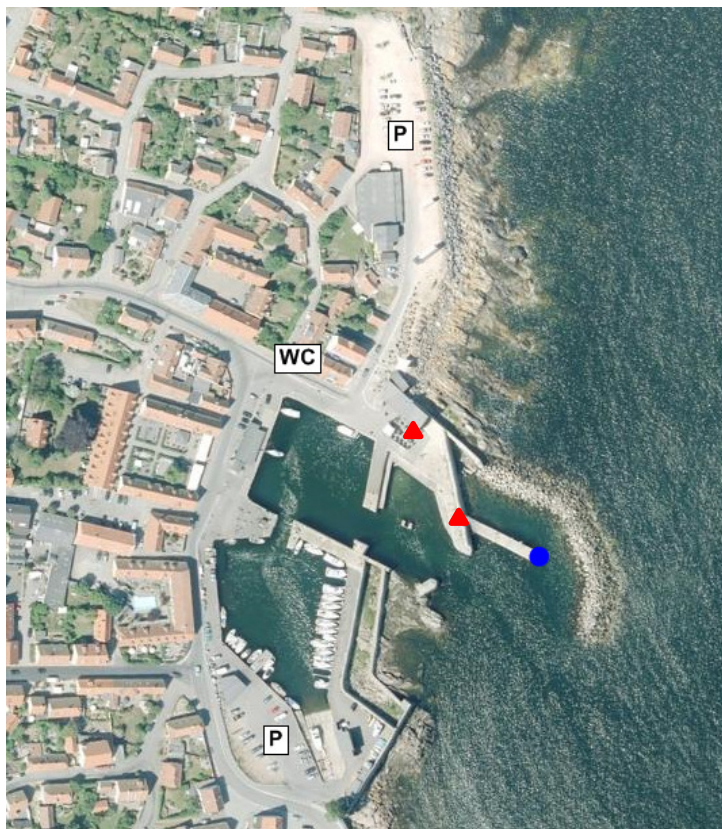
▲ Redningskrans ● Kontrolstation

Kontrolstationens beliggenhed	
Medlemsstat	Danmark
Kommune	Bornholm
DKBW Nr.	DKBW1614
Station Navn	Svaneke Havn
Hydrologisk Reference	9140 M
UTM X-koordinat	509337
UTM Y-koordinat	6109932
Reference Net	EUREF89
UTM Zone	33
