Projekt Navn  
Stenbrudsvej 5 Vej Og Park 24-9-24

## Inspektions Rapport

Strækings-ID: <b>NE01997-NE01199-1</b>	Dimension : <b>200 mm</b>
System: <b>Regnvand</b>	Tværsnit: <b>ø</b>
Inspektions Årsag: <b>Oversvømmelse/Vand i kælder</b>	Materiale: <b>Plast</b>
	Spulet: <b>I brug</b>

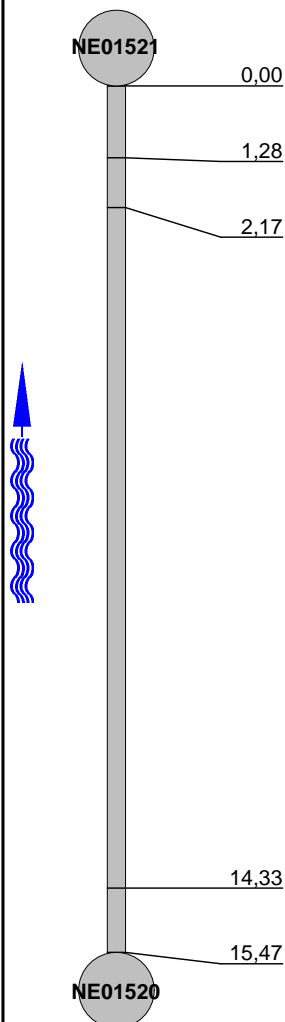
Vand , klasse 0 / Start I NE01521

Vand , klasse 2 / VA10%

Konstruktionsændring klasse 0, Materialeændring,  
Dimensionsændring

Aflejring klasse 2, fra urref 6 til urref 3, Sand/Grus

Vand , klasse 2 / Slut I NE01520

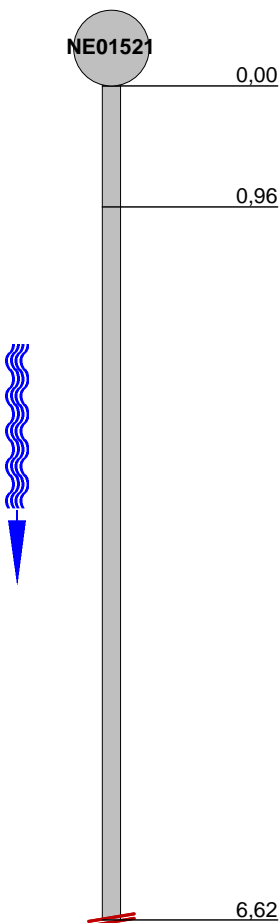
Vand , klasse 0 / Start I NE01521
