# Øle Å: Sluse- gård Vandmølle

Forundersøgelse og detailprojekt  
for faunaspærring ROS-700

**BORNHOLMS REGIONSKOMMUNE**

**23. MAJ 2018**

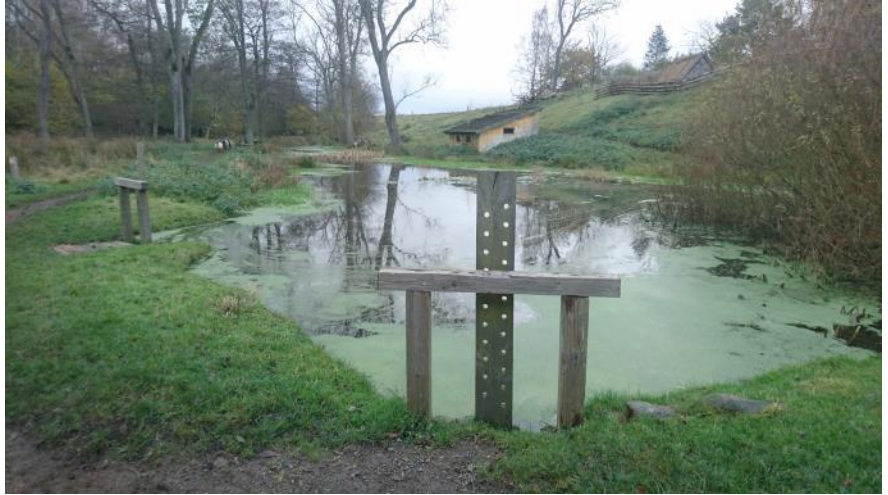
*Figur 3.8: Mølledammen set opstrøms fra slusen til møllen. Klækkehuset samt kildehuset ses bagerst midtfor til højre. Foto: NIRAS 2017-11-15*

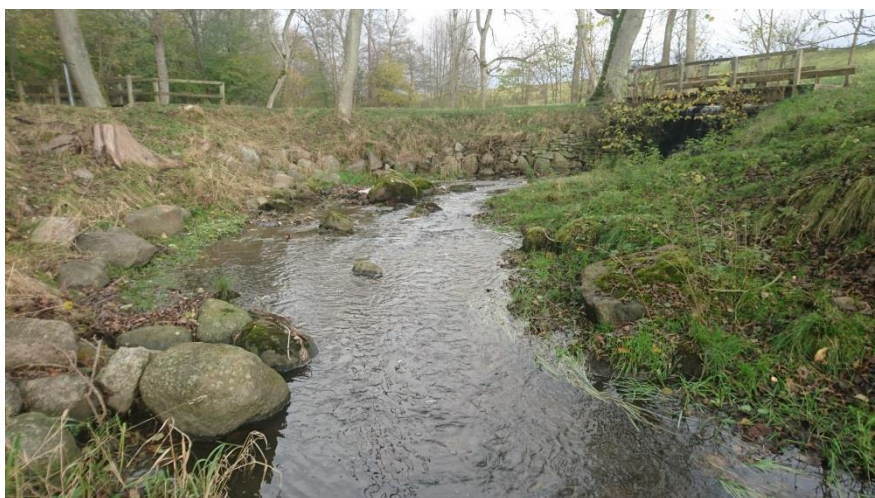
Figur 3.12: Øvre del af friløbet har større fald og stenet bund. Friløbet førte ganske meget vand grundet stor afstrømning i vandløbet. Foto: NIRAS 2017-11-15

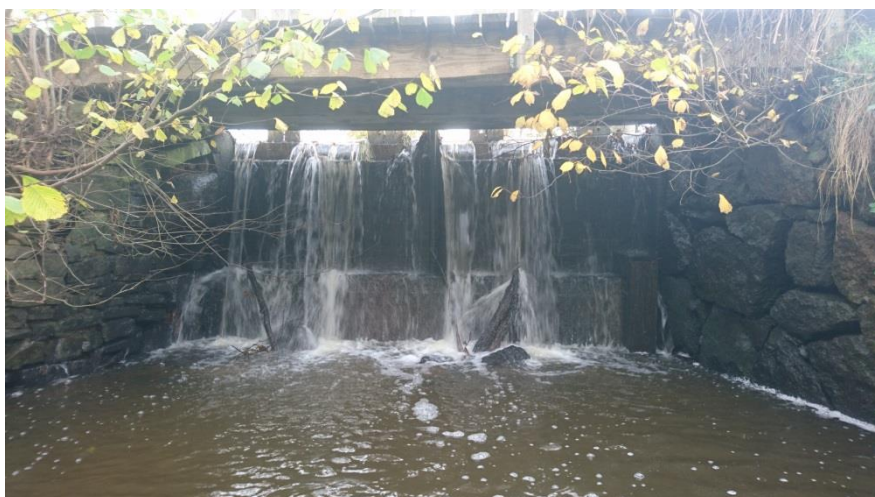
Figur 3.13: Slusen i opstrøms ende af friløbet. Selve slusen er i træ med kanterne støbt i beton. Nedstrøms slusen er siderne opbygget i granit og skiffer. Foto: NIRAS 2017-11-15

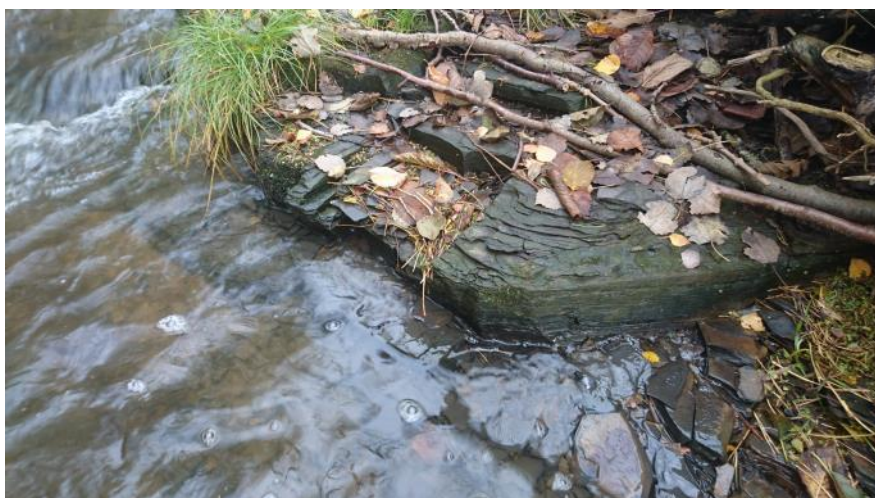
Figur 3.16: Undergrundens skiffer er tydelig i omløbet.  
Foto: NIRAS 2017-11-15

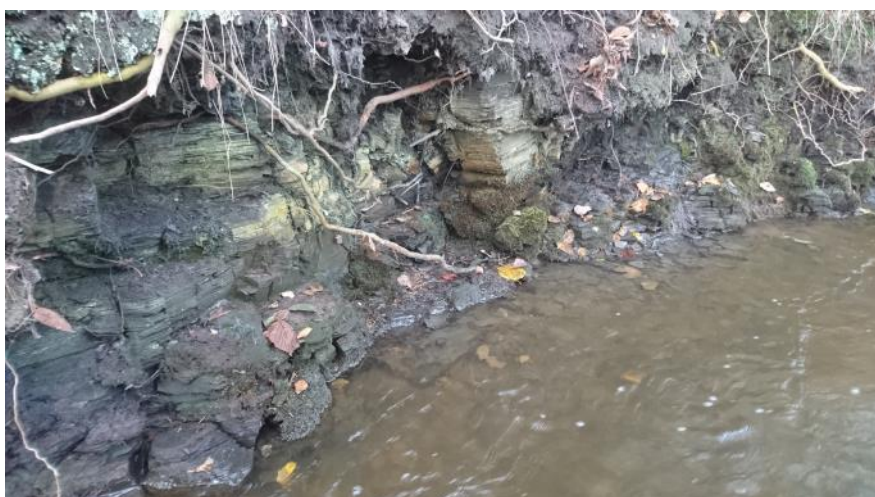
Figur 3.17: Vandløbet er hugget ned i skifferen. Der er et ca. 0,5 meter tykt muldlag oven på skifferlaget. Foto: NIRAS 2017-11-15

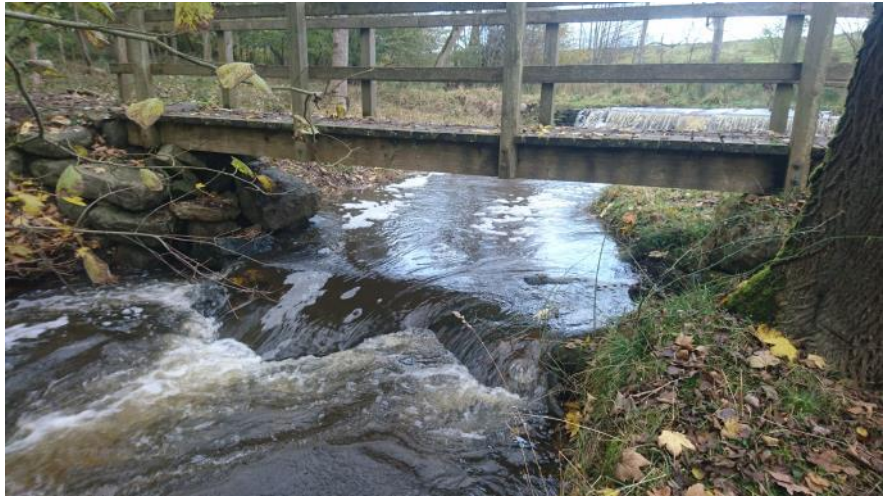
Figur 3.20: Ca. 14 meter nedstrøms overløbet er stien ført over vandløbet via et spang der ligger af på kampesten på begge sider af vandløbet. Spanget er af nyere dato. Der afvikles 10 cm fald på 10 cm under broen over et styrt opbygget af kampesten. Foto: NIRAS 2017-11-15

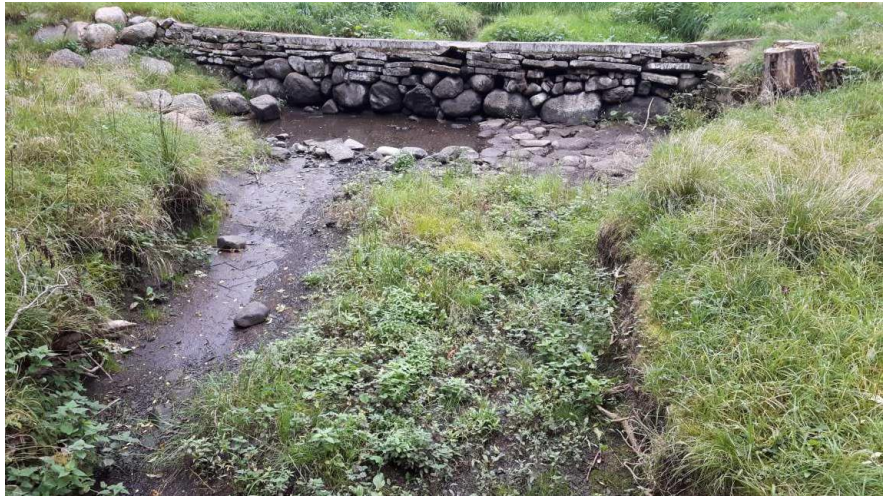
*Figur 3.22: Overløbet fotografet i September måned ukendt årstal. Foto: Bornholms Regionskommune*

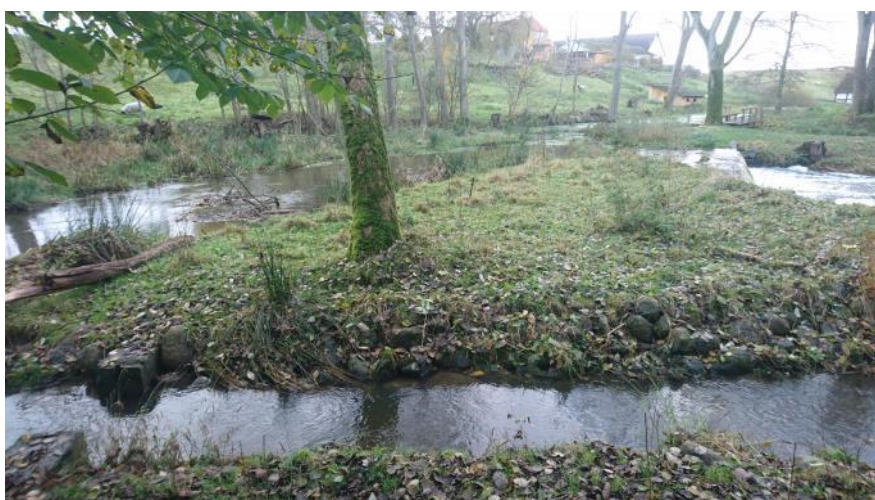
Figur 3.25: Slusegård Vandmølle set mod syd fra starten af omløbsstryget. Omløbsstryget ses i fotoets forgrund. Indtaget til omløbet styres af en støbt betonekant i kote 2,44. Hovedløbet af Øle Å ind i mølledammen ses i fotoets venstre side. Overløbet ses i fotoets højre side. Møllen ses i fotoets øverste højre hjørne. Foto: NIRAS 2017-11-15
