# Projektbeskrivelse Moseløkkevej 2, 3770 Allinge

Projektets formål er at genåbne en rørlagt vandløbsstrækning på ca. 75 m og genslynge denne for at forbedre forholdene for vandlevende dyr og planter samt den omkringliggende natur. Herudover vil der genetableres et overløb, før vandet løber under markvejen. Kommunen har i 00'erne etableret en stensætning, med det formål at holde på vandet, til gavn for det vådområde, som ligger lige før vejunderføringen. Stensætningen er dog faldet sammen, hvilket har resulteret i, at vandet løber for hurtigt væk fra området, og vådområdet tørrer for hurtigt ud.

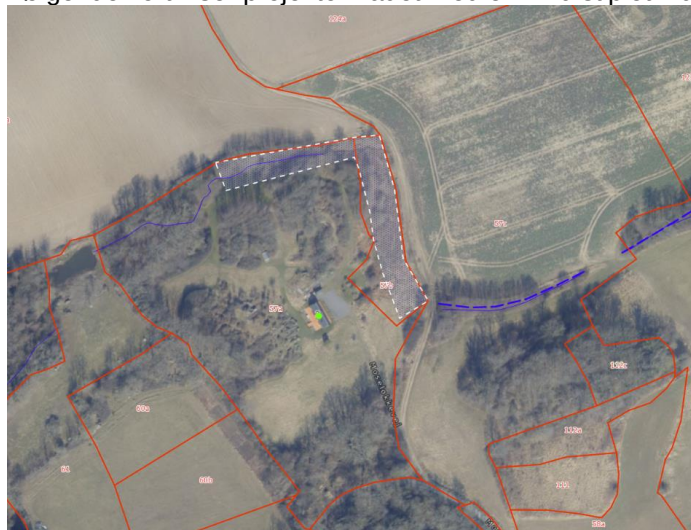
Figur 1: matrikelkort, der viser projektets placering med en hvid markering (kilde: Ansøger).

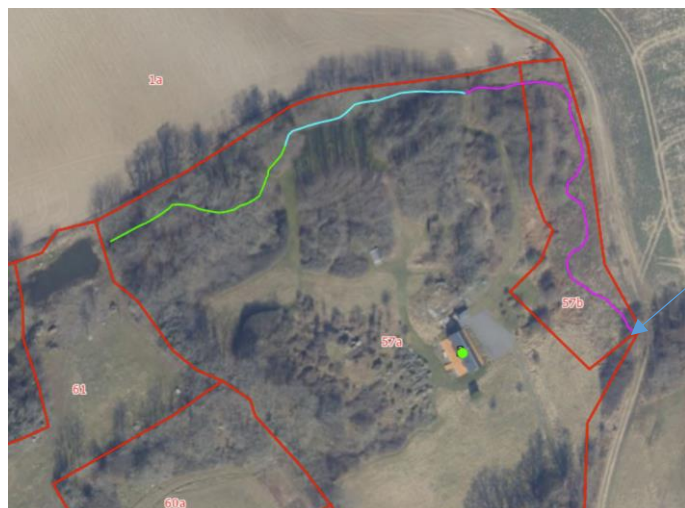
Kortet viser vandløbsstrækningen i projektområdet:

Grøn streg: Åbent vandløb  
Turkis streg: Rørlagt vandløb, der skal genåbnes  
Pink streg: Åbent vandløb, der skal oprensnes

Blå pil: Vandløbsbunden hæves op til 0,5 m.

Figur 2: Kortet viser vandløbets placering i projektområdet. Den grønne streg viser det åbne stræk, der leder til rørledningen (turkis streg). I den pink strækning er vandløbet igen åbnet (Kilde: Ansøger).

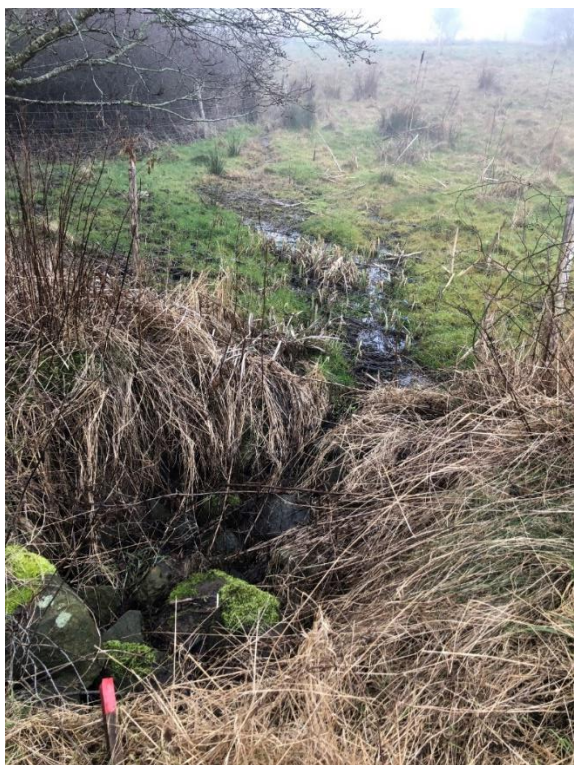
*Figur 1: Billede er taget i kanten af vejen, hvor vådområdet ses øverst i billedet, og vejunderføringen ses nederst til venstre i billedet. Stenen som ligger foran vejunderføringen, er den tidligere stensætning, som nu er faldet sammen.*

Det vurderes, at stensætningen ikke kan genetableres på samme måde, da den med stor sandsynlighed vil falde sammen igen. For at genetablerer tidligere forhold, vil volden mellem vejen og vådområdet i stedet forlænges og der vil ilægges et rør i volden. For at undgå at ændre på vejforholdene, vil volden etableres omkring 1 meter fra underløbet. Dette vil medføre at den nuværende vandløbsbund mellem volden og vejunderføringen og vejunderføringen i sig selv forbliver uændret. På Billedet herunder ses vandet vej fra vådområdet til vejunderføringen. Stenen på billedet er stensætningen, som er faldet sammen.

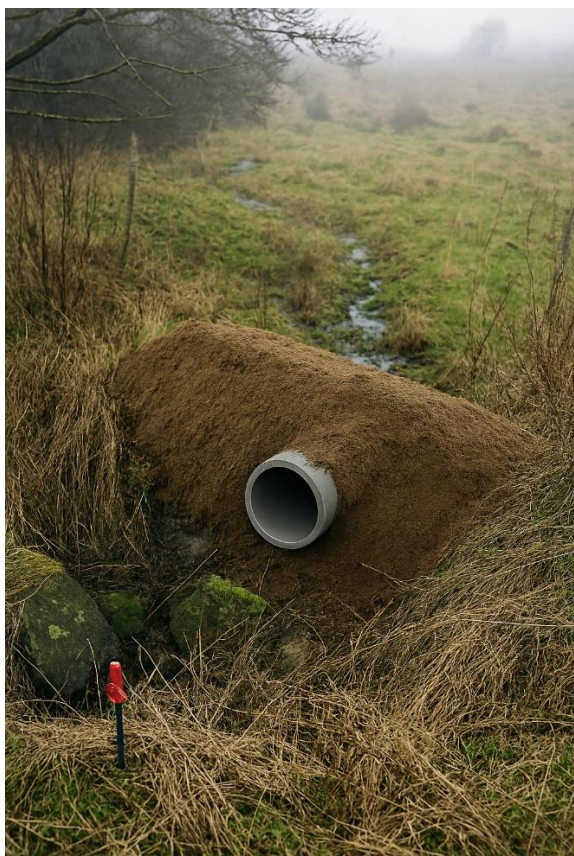
Herunder ses figur 1, hvor der lagt en skitse over forlængelsen af volden og det i lagte rør. Skitsen giver en ide om hvordan arbejdet bliver udført. Med tiden vil den omkringliggende vegetation brede sig på en nyetablerede del, og det vil fremgå mere naturligt i landskabet.

*Figur 2: samme baggrundsbillede som figur 1, men der er indsat en skitse tegning over den forlængede vold hvor røret også fremgår.*

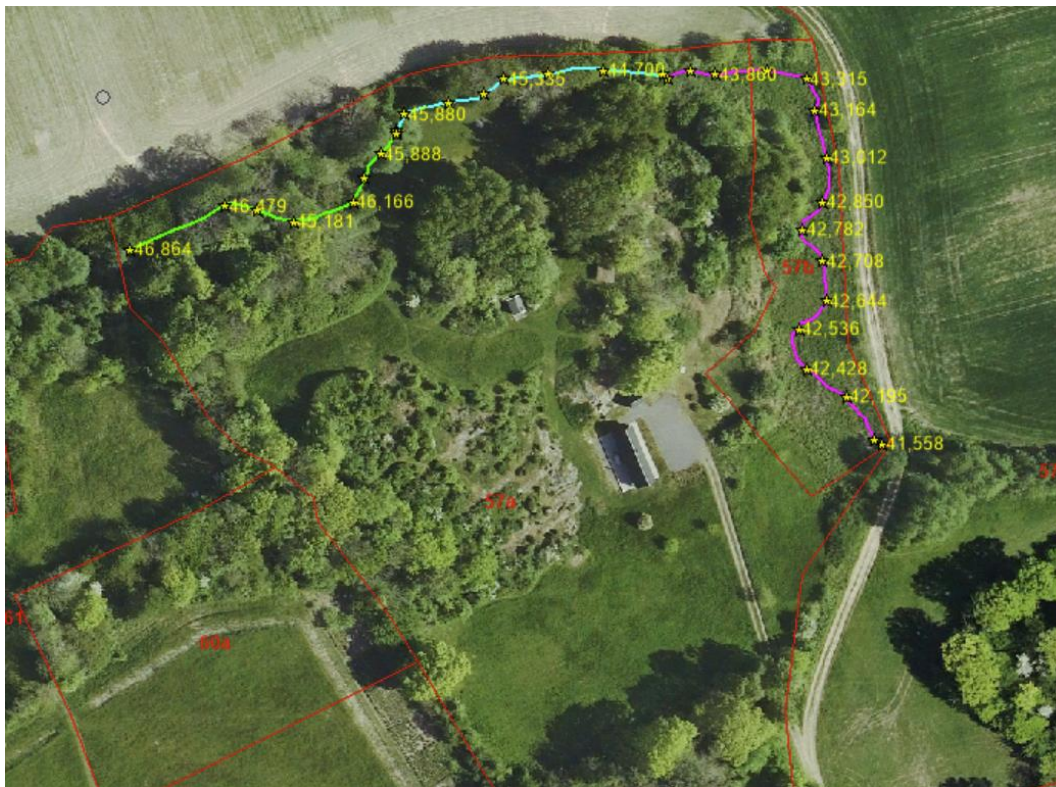
Følgende kort viser højdekurverne i vandløbsbunden i projektområdet:

Figur 3: Kortet viser de opmålte koter i vandløbsbunden (kilde: Ansøger).
