Projektredegørelse for restaurering af Øle Å ved Slusegård Vandmølle (ROS- 700)

Bornholms Regionskommune, Center for Natur, Miljø og Fritid, søger hermed om et vandløbs restaureringsprojekt, der omhandler fjernelse af en faunaspærring i Øle Å ved Slusegård på ejendommen; Strandvejen 10, 3720 Aakirkeby, matriklerne 19a og 153, Pedersker. Ejendommen er ejet af Anja & Preben Christoffersen. Ansøgningen bygger på en forundersøgelse foretaget af Niras.

Forundersøgelse og detaljprojekt for fauna-spærring ROS-700

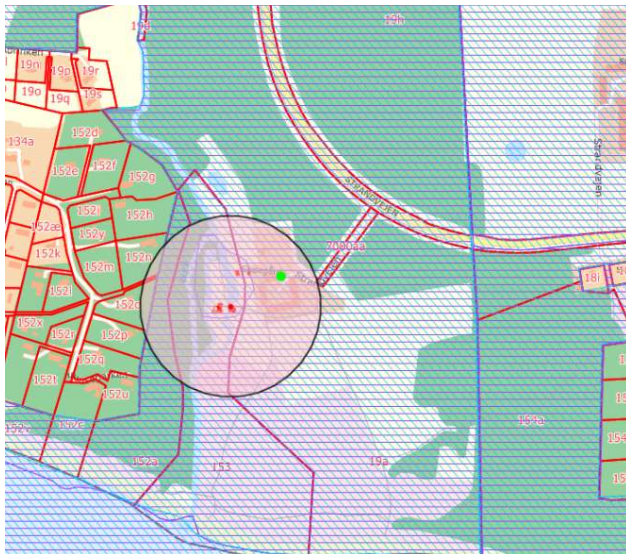
Figur 7: Kortet viser det fredede areal. Af kortet fremgår: De fredede bygninger og mølleanlægget (røde felter), ring med 100 meter beskyttelseszone, det skraverede felt angiver, at området er omfattet af en æstetisk fredning.

Hele mølleanlægget er fredet (æstetisk fredning og kulturhistorisk fredning, se figur 7). Bygningerne og vandmøllen i mølleanlægget er fredet. Der er også fund af fortidsminder. Projektet ligger inden for en 100 m beskyttelseszone.
