Badevandsprofil

Lille Sandkås

Denne profil gælder for badestranden, der ligger ved Sandkås nordvest for Tejn, jf. kortene.

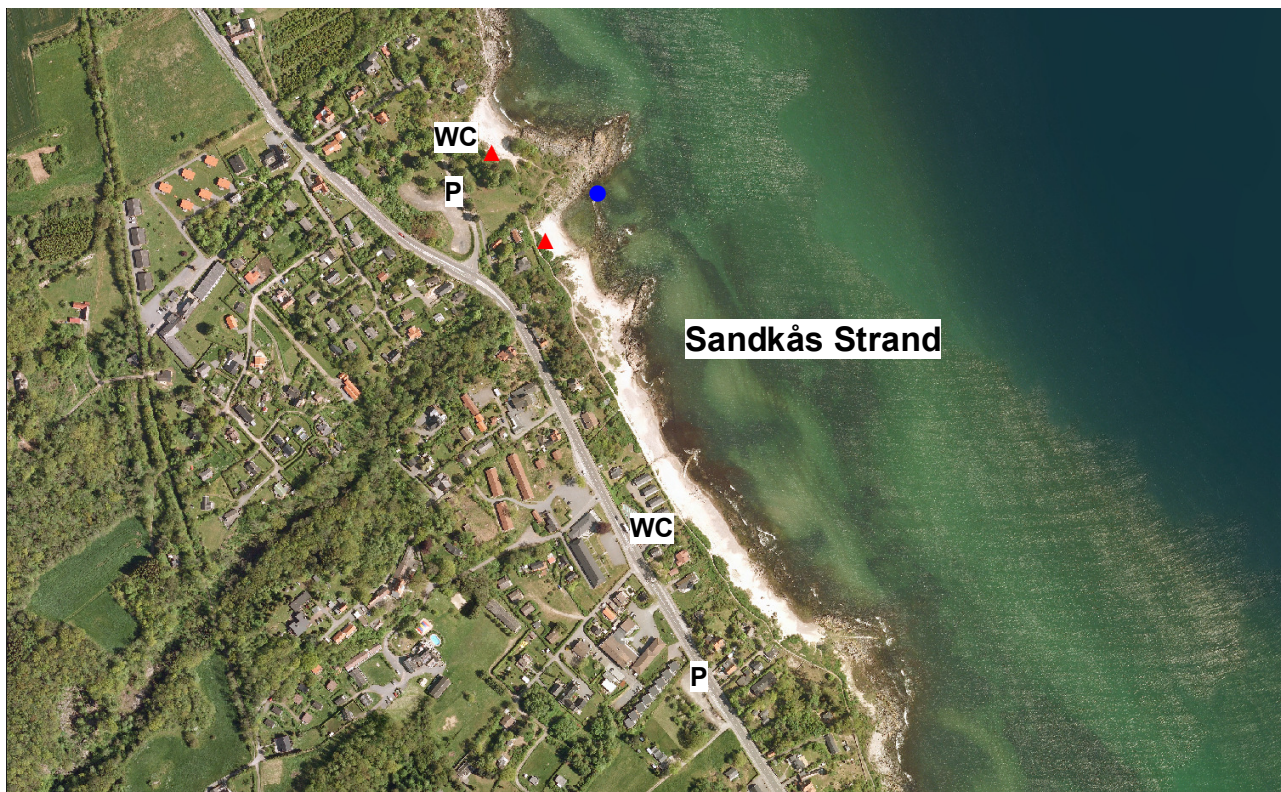
Adgang til stranden sker fra Tejnvej ad Gilbertstræde. Der er en lille offentlig parkeringsplads og offentlige toiletter i tilknytning til stranden. Der er endvidere en sommerkiosk. Der er redningsposter ved stranden med redningsnumrene R 090 og R 092.

▲ Redningspost • Kontrolstation
